GEZ		KARTA ADRESOWA ZABYTKU		3. Miejscowość	
1. Nazwa		2. Czas powstania		Ruciane - Nida	
Węzeł obronny Ruciane - Guzianka (ul. Rybacka, ul. Guzianka, ul. Dworcowa) - bunkier wieżowy (wieża CKM)		1898/1907			
7. Fotografia z opisem wskazującym orientację w stosunku do sąsiednich terenów lub stron świata albo mapa z zaznaczonym stanowiskiem archeologicznym					
 		 		4. Adres	
<p>Strzałka na mapie wskazuje kierunek ujęcia zdjęcia.</p>  		<p>Mapka poglądowa nie mająca charakteru dokumentu urzędowego. Ukierunkowanie mapki: N Źródło mapy: <a href="https://rucianenida.e-mapa.net/">https://rucianenida.e-mapa.net/</a></p>		ul. Guzianka przy moście drogowym, nad głową dolną śluzy Guzianka	
				działka nr: 61/1	
				5. Przynależność administracyjna	
				województwo:	
		Warmińsko-mazurskie		powiat: piski	
				gmina: Ruciane-Nida	
				6. Formy ochrony	
				A-4664

GEZ		KARTA ADRESOWA ZABYTKU		3. Miejscowość	
1. Nazwa		2. Czas powstania		Ruciane - Nida	
Zespół Śluzy Guzianka		1899-1900 rok			
7. Fotografia z opisem wskazującym orientację w stosunku do sąsiednich terenów lub stron świata albo mapa z zaznaczonym stanowiskiem archeologicznym				4. Adres	
 				ul. Guzianka 18 i ul. Guzianka w częś

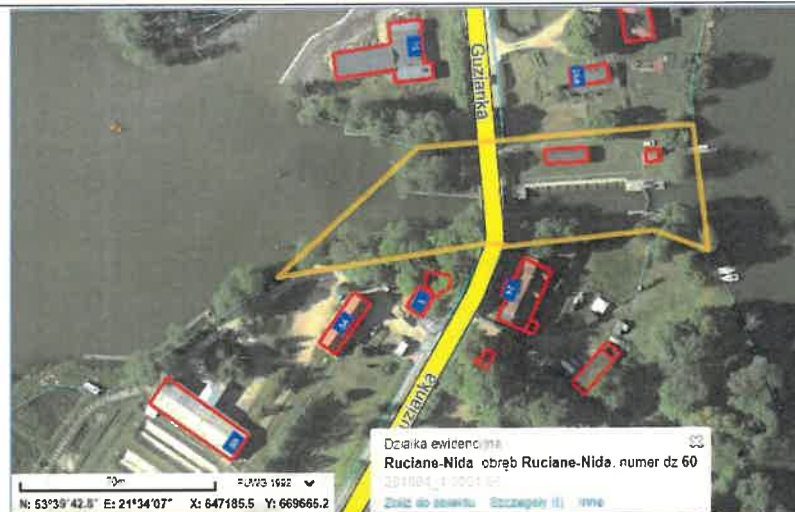
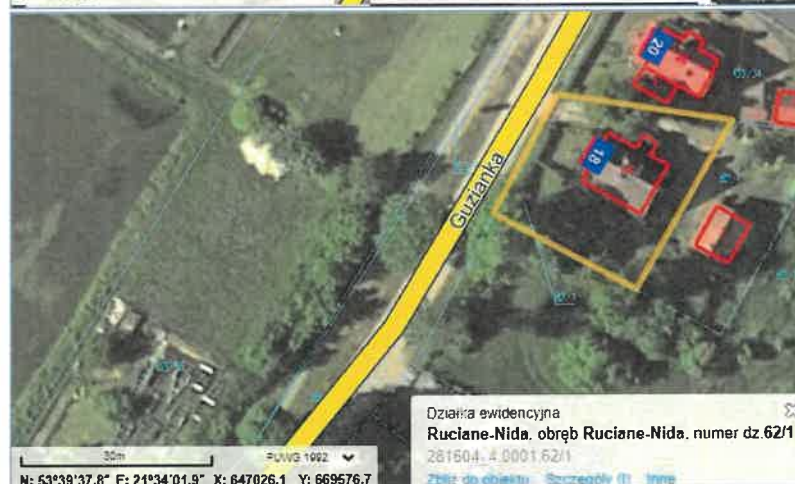
Zespół Śluzy Guzianka (według karty WEZ), w którego skład wchodzi (w kolejności prezentacji zdjęć ze strony poprzedniej): **1) Śluza-stopień wodny pietrzący**, **2) Strażnica wodna**, **3) Budynki techniczne urządzenia pierwotnego założenia śluzy.**

Do jazu prowadzi droga z Rucianego do Nidy. Rozplanowanie zespołu jest pierwotne. Śluza, węgorz i budynek ekspedycyjny i magazynowy, usytuowano na tej samej wysokości, równolegle do siebie. Strażnica wodna z zabudową gospodarczą leży na południe od budowli hydrotechnicznych, jaz usytuowano w znacznym oddaleniu od wymienionych wyżej budowli. Całość tworzy kompozycję swobodną, silnie rozproszoną. Zespół jest dobrze zachowany i utrzymany. Całkowita długość śluzy wynosi 63,62m, długość użytkowa komory śluzy — 44,0 m, szerokość użytkowa śluzy - w dnie 7,5 m, górą 15,6 m.

Obiekt w dobrym stanie.

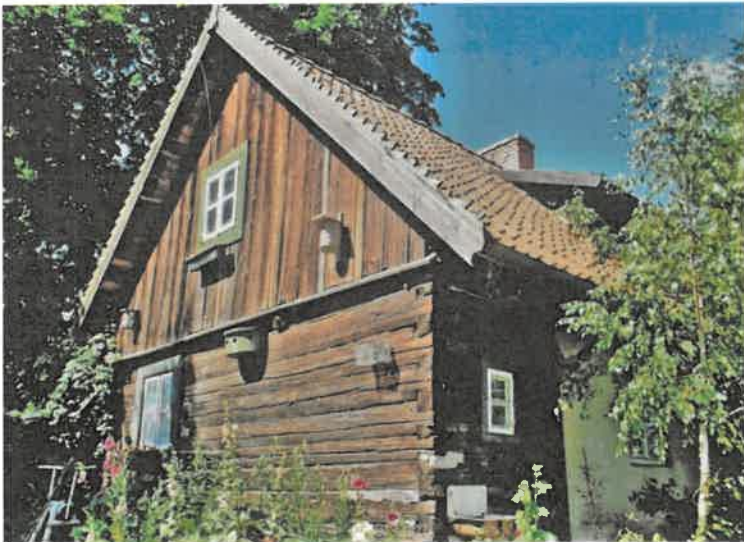
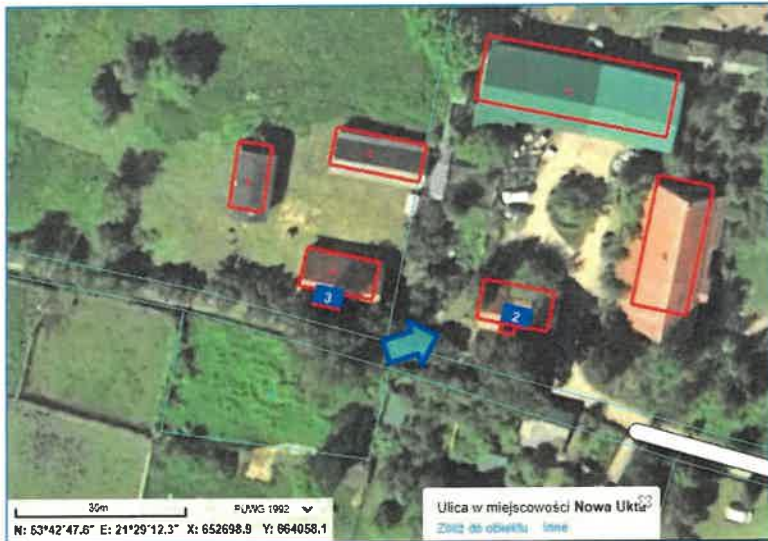
Chałupa drewniana, wzniesiona na kamiennej podmurówce, w konstrukcji zrębowej, bez ostatków. Szczyt budynku opierzony pionowo deskami. Budynek nie tynkowany, wyjątek stanowi fragment tynkowanej ściany w elewacji północnej (tylnej), na lewo od wejścia.

Budynek ma drewnianą więźbę o konstrukcji krokwiowo - jętkowej z profilowanymi końcówkami krokwi. Dach kryty jest dachówką ceramiczną esówką, matową. Ponadto w budynkach zachowała się częściowo stolarka okienne i drzwiowa.

Z pierwotnego budynku zachowała się podmurówka, ściany zewnętrzne i wewnętrzne, stropy, dach, stolarka otworowa. W budynku zachowany jest także rzut, gabaryty, proporcje i kształt bryły, kompozycję i wystrój elewacji, konstrukcję oraz materiał wykonania. Podczas remontów nieruchomości należy stosować materiały historycznie uzasadnione, pozwalające na zachowanie historycznego wyglądu obiektu.

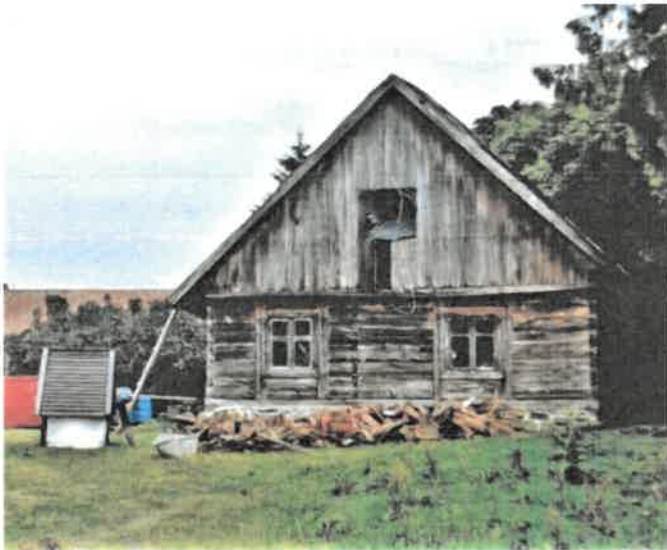
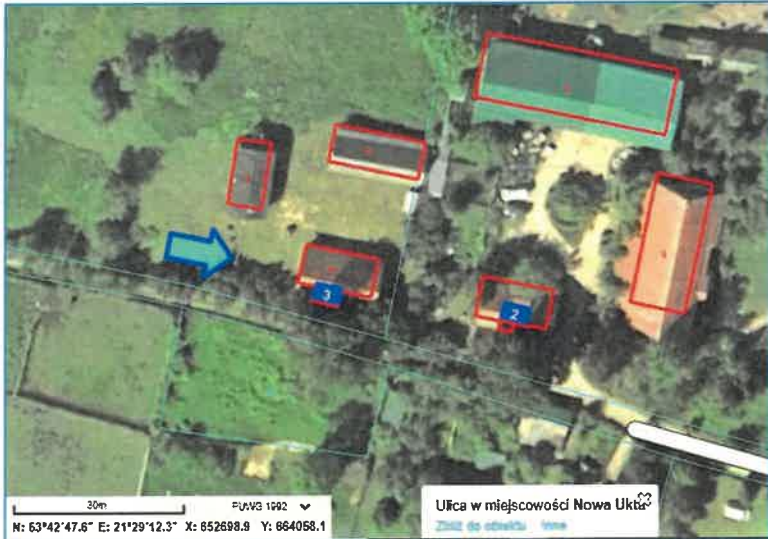
Zagroda usytuowana jest na północny zachód od drogi prowadzącej z Nowej Ukty do Kadzidłowa, w północnej części osady. Leży na zachód od cmentarza i skraju lasu. Budynek mieszkalny usytuowany kalenicowo do drogi. Zagroda w standardowym typie rozplanowania, tzn. obiekty rozmieszczone wokół podwórza ze studnią w południowo-zachodnim narożniku. Od południa podwórze zamyka budynek mieszkalny, od zachodu i północy budynki gospodarcze (usytuowane szczytowo i kalenicowo do drogi). Na zachód do zagrody przylegają pozostałości po obszernym sadzie. Konstrukcja budynku wykonana z drewniana, jedynie ściana kuchni z kominem wmurowane z cegły. Budynek wzniesiony na podmurówce kamiennej z kamienia polnego, w konstrukcji zrębowej (w narożnikach zwęgłowanie bez ostatków, na jaskółczy ogon). Szczyty chaty z pionowym opierzeniem deskowym.

Ogólny stan budynków zagrody jest zadowalający. Zagroda zachowała swój układ przestrzenny (rozplanowanie). Obiekty zachowały rzut, gabaryty, proporcje i kształt bryły, kompozycję i wystrój elewacji, konstrukcję oraz materiał wykonania. Ponadto w budynkach zagrody zachowała się cała stolarka okienne i drzwiowa.

Zagrożeniem dla zagrody jest prowadzenie remontów bez zachowania oryginalnej substancji zabytkowej (materiał, konstrukcja, forma) m.in. obłożenie budynku płytami styropianu oraz wymiana drewnianych stolarek otworowych na nowe z PCV, nie powtarzających historycznych podziałów, materiału i konstrukcji.

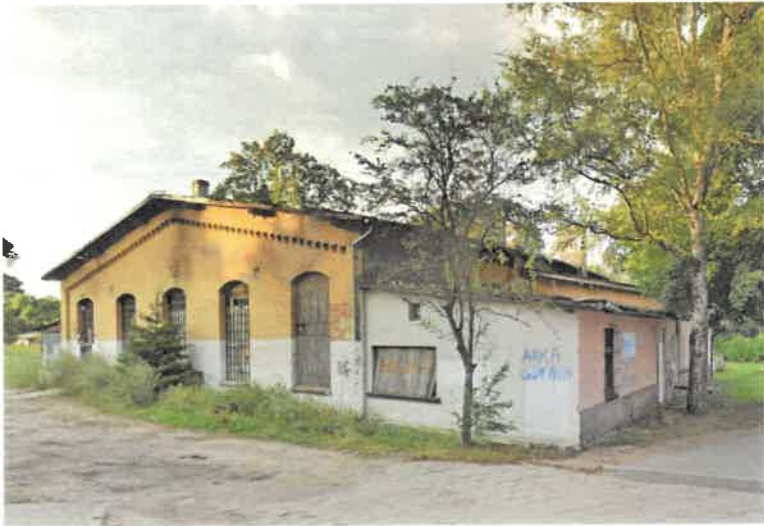
Obiekt murowany, jednokondygnacyjny, kryty dachem dwuspadowym, zbudowany w 1898 roku. Pełnił funkcję lokomotywni w zespole dworca kolejowego przy czynnej do dnia dzisiejszego linii kolejowej Ełk-Ruciane - Nida-Szczytno. Wzniesiony na planie wydłużonego prostokąta z niższymi dobudówkami.

W elewacji szczytowej cztery wysokie, prostokątne okna zamknięte odcinkowo. W pozostałych elewacjach otwory okienne i drzwiowe zamknięte prosto i odcinkowo zmurowane.

W narożach widoczne lizeny połączone lekko wysuniętymi przed lico elewacji gzymsami podpartymi konsolkami z cegieł.

Obiekt jest przykładem architektury przemysłowej końca XIX wieku w sytlu historyzującym. Zagrożeniem jest zawilgocenie murów z powodu nieużytkowania obiektu.

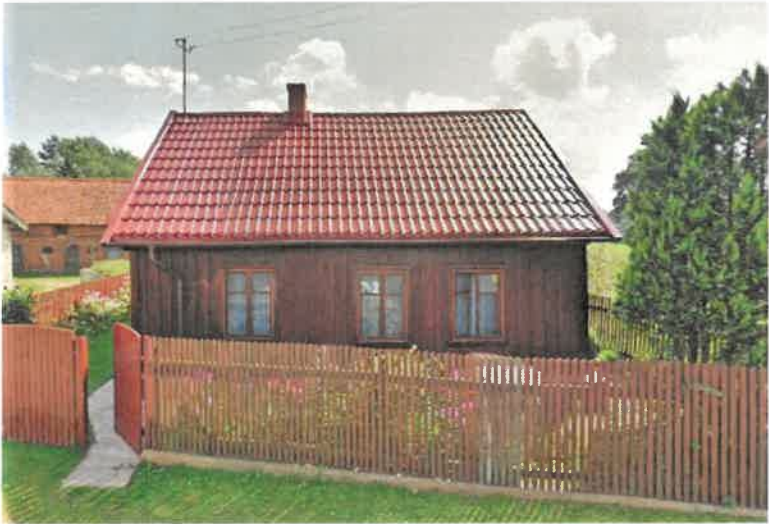
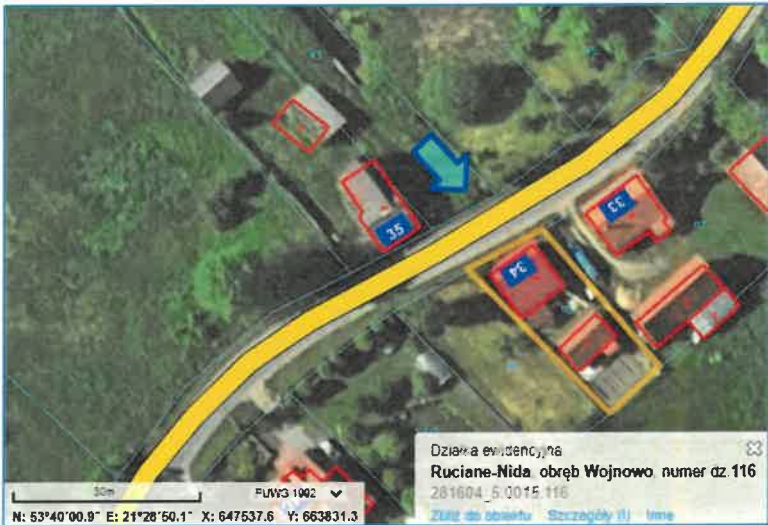
Dom nr 34 stoi po lewej stronie szosy jadąc w kierunku południowym, zwrócony do niej kalenicą. Dom w konstrukcji zrębowej, całość zrębu oszalowana pionowo ułożonymi deskami na styk i listwę. Dach o konstrukcji krokwiowej. Dom stoi na niewielkiej podmurówce zwiększającej swoją wysokość do 40 cm od strony drogi. Obiekt po remoncie. Dach kryty blacho-dachówką.

Zagrożeniem jest zawilgocenie murów.

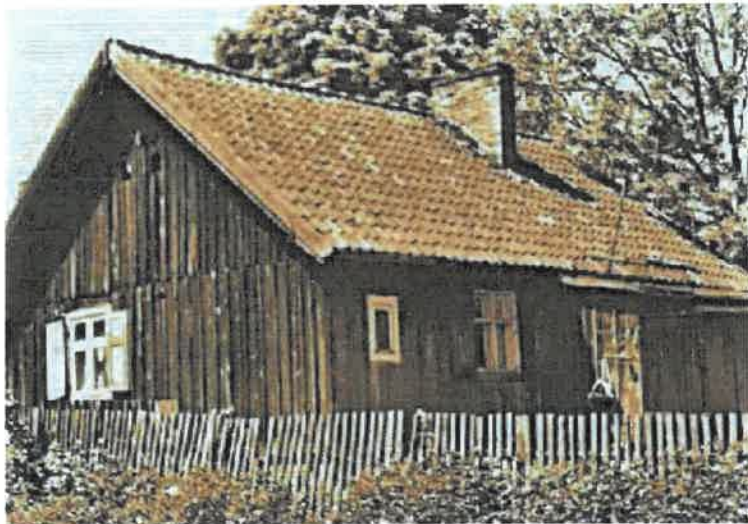
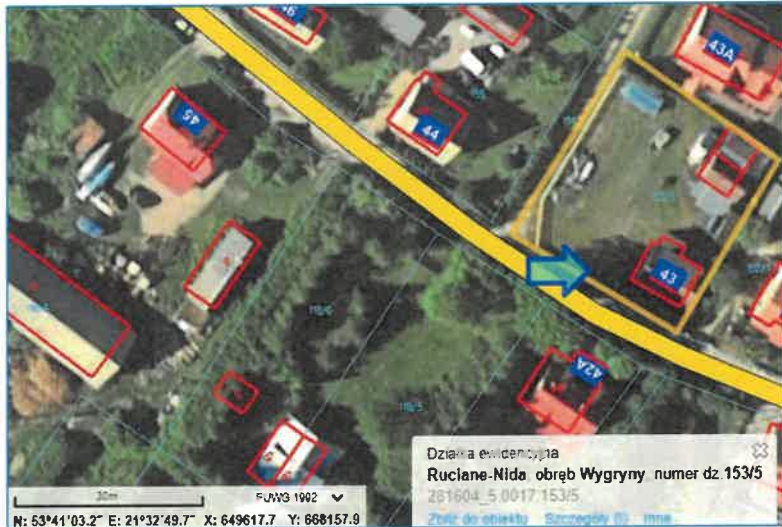
Dom nr 43 stoi po prawej stronie drogi wiejskiej, w kierunku północno-zachodnim od centrum wioski. Dom o konstrukcji zrębowej. Całość zrębu oszalowana pionowo, ułożonymi deskami na styk i listwę. Szczyty oszalowane podobnie. Dom stoi kalenicą do drogi. Konstrukcja dachu krokwiowo-jętkowa. Dach dwuspadowy kryty-dachówką-holenderką.

Zagrożeniem jest zawilgocenie murów.
