GEZ	KARTA ADRESOWA GMINNEJ EWIDENCJI ZABYTKÓW		3. Miejscowość <div>WEJSUNY</div>
1. Nazwa <div>BUDYNEK SZKOŁY</div>		2. Czas powstania <div>POCZ. XX</div>	
7. Fotografia z opisem wskazującym orientację w stosunku do sąsiednich terenów lub stron świata albo mapa z zaznaczonym stanowiskiem archeologicznym <div data-bbox="87 376 1341 1321">

GEZ		KARTA ADRESOWA GMINNEJ EWIDENCJI ZABYTKÓW		3. Miejscowość	
1. Nazwa		2. Czas powstania		RUCIANE-NIDA	
STOPIEŃ WODNY PIĘTRZĄCY „GUZIANKA”		1899-1900 R.			
7. Fotografia z opisem wskazującym orientację w stosunku do sąsiednich terenów lub stron świata albo mapa z zaznaczonym stanowiskiem archeologicznym				4. Adres

KARTA ADRESOWA GMINNEJ EWIDENCJI ZABYTKÓW

**STOPIEŃ WODNY „GUZIANKA” –
STRAŻNICA WODNA**

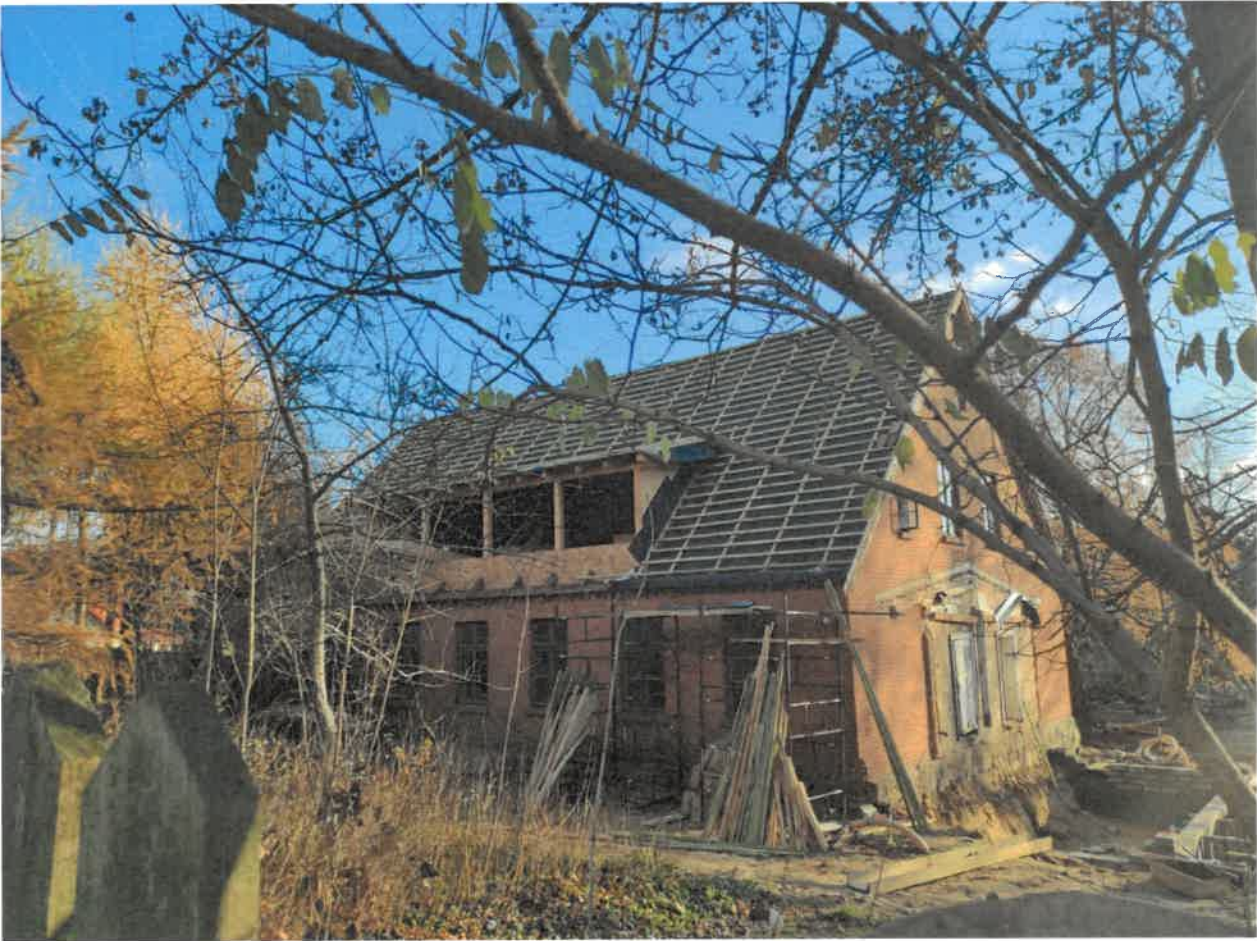
</div> <div data-bbox="73 1342 340 1372"> Widok od strony północnej </div>			4. Adres <div>WEJSUNY 17 NR EWID. DZIAŁKI 84</div> 5. Przynależność administracyjna <div>Województwo warmińsko-mazurskie</div> <div>Powiat piski</div> <div>Gmina Ruciane-Nida</div> 6. Formy ochrony <div>WEZ zawiadomienie z dnia 14.12.2021 IZAR.5135.Z.136.2021 żw</div>

Budynek murowany, z czerwonej cegły. Częściowo zachowana stolarka okienna, będąca w trakcie wymiany. Dach dwuspadowy, obecnie w trakcie wymiany poszycia. Obiekt w trakcie remontu zmieniającego bryłę budynku.

Budynek gospodarczy nie istnieje.

Dobry

Główną zasadą konserwatorską podczas planowania remontu obiektu jest wykonanie go przy użyciu materiałów historycznie uzasadnionych, z maksymalnym zachowaniem substancji zabytkowej i minimalną w nią ingerencją, tj. obowiązuje zasada kontynuacji tradycyjnych materiałów i, charakterystycznych dla okresu powstania obiektu.

Niedopuszczalne jest stosowanie ahistorycznych materiałów budowlanych np. stolarka otworowa wykonana z PCV, blachodachówka/gont bitumiczny czy styropian/wełna do ocieplania zewnętrznego.

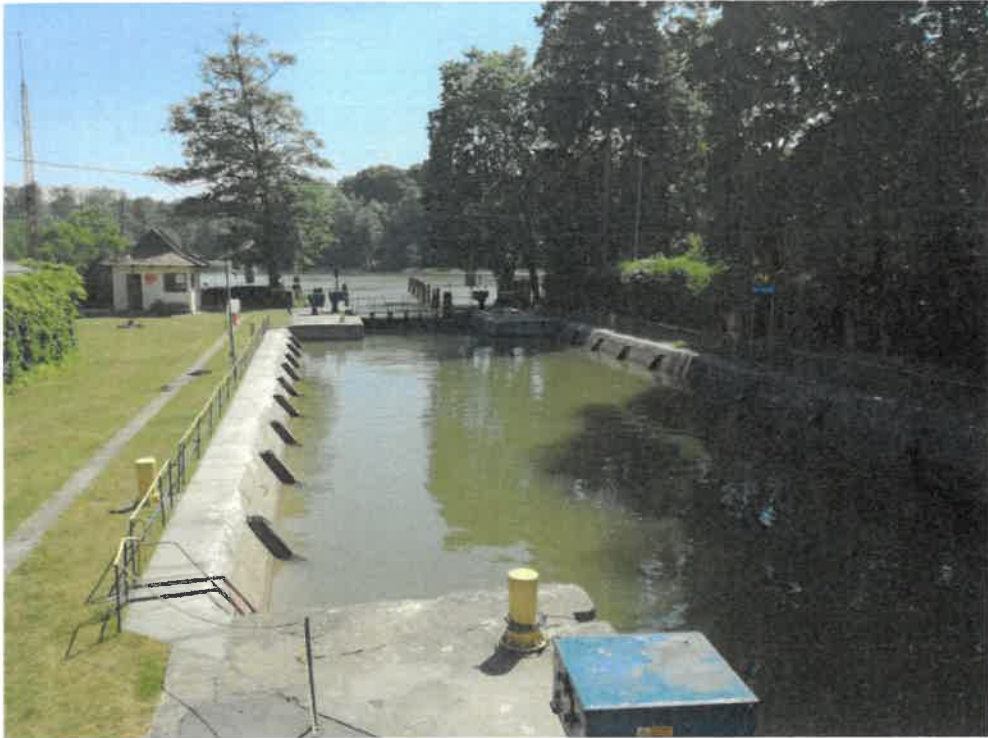
Widok od strony zachodniej

Całkowita długość śluzy wynosi 63,62m, długość użytkowa komory śluzy - 44,0 m, szerokość użytkowa śluzy –w dnie 7,5 m, górą 15,6 m. Nad śluzą most drogowy na dźwigarach stalowych. Ściany głowy dolnej są jednocześnie przyczółkami mostu na drodze Ruciane - Wejsuny. . Wrota stalowe, wsporne. Kanały obiegowe zamykane zasuwami płaskimi, stalowymi. Napęd mechanizmów wrót i zamknięć kanałów obiegowych - elektryczny, awaryjny - ręczny. Zamknięcie awaryjne śluzy – podwójne szandory drewniane.

Dobry

Obiekt po niedawnym remoncie. Wskazana bieżąca pielęgnacja obiektu, prowadzenie ewentualnych dalszych prac remontowych pod nadzorem Wojewódzkiego Konserwatora Zabytków.

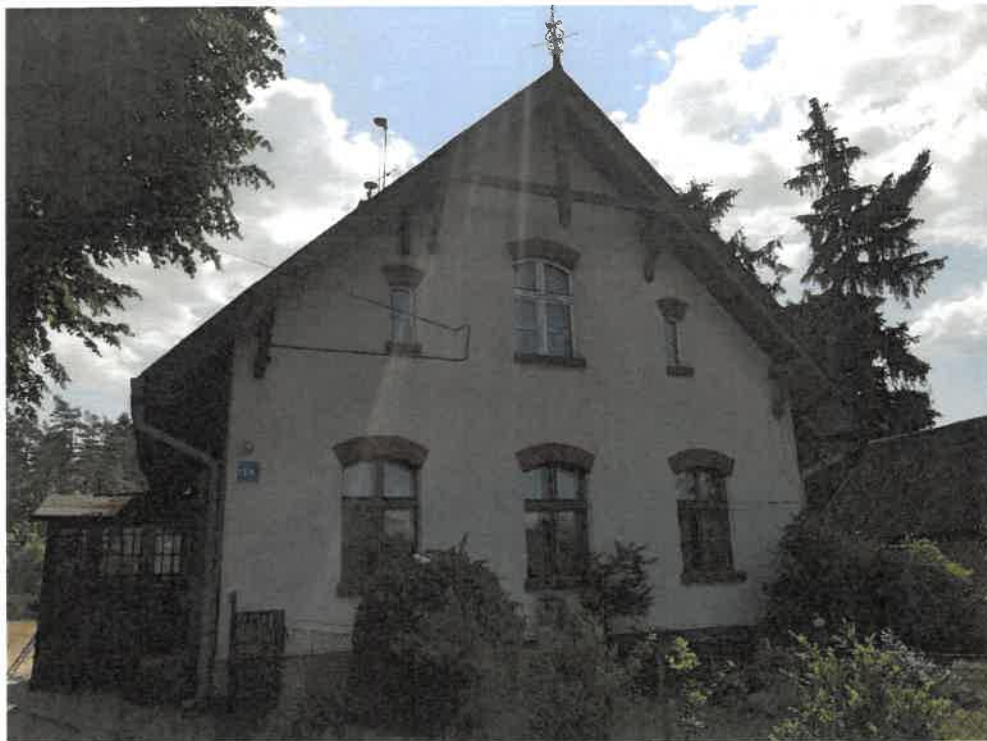
Widok od strony zachodniej

Zabudowa gospodarcza rozciąga się od wschodu. Fundamenty z kamienia polnego, ściany wewnętrzne i zewnętrzne z cegły ceramicznej na zaprawie wapiennej oraz w konstrukcji drewnianej szalowanie drewnem. Budynek tynkowany. Więźba drewniana, stolcowa i krokwiowa. Dach kryty dachówką ceramiczną, esówką na odeskowaniu oraz papą. Schody piwniczne łamane i proste betonowe. Wyżej drewniane, policzkowe, proste i łamane z balustradą o tralkach toczonych. Okna drewniane, skrzynkowe i krosnowe. Drzwi drewniane, płycinowe pełne, przeszklone. Budynek dwutraktowy na rzucie prostokąta, z lekko zryzalitowaną ścianą północną, w tym samym miejscu przylega wtórna drewniana weranda. Budynek jest częściowo podpiwniczony, parterowy kryty dachem dwuspadowym. Dobudówka wejścia kryta dachem dwuspadowym.

Ogólny stan zachowania obiektu ocenić można jako dobry. Konstrukcja domu dobrze zachowana, obiekt ogólnie zadbane. Elewacja w stanie dobrym, brak większych spękań lub ubytków w otynkowaniu. Otwory okienne w stanie dobrym – okna szczelne. Zaleca się przeprowadzenie prac zabezpieczających pokrycie dachowe, na którym mogą pojawić się ślady zawilgocenia i pokrycia dachówek przez mchy. Dach szczelny. Zaleca się także przeprowadzanie bieżących prac modernizacyjnych, w celu zabezpieczenia stanu obiektu.
