AUDYT SIECI KANALIZACYJNEJ

**Ruciane-Nida**  
**ul. Kwiatowa**

Inspekcję TV zrealizowano na istniejącej sieci kanalizacji sanitarnej w ulicy Kwiatowej w miejscowości Ruciane-Nida w dniach 24.05.-17.08.2023r. Rurociągi wykonane z rur kamionkowych o średnicy DN 300mm i długości 165m. Na połączeniach odcinków betonowe studnie wjazdowe. Włazy kanałowe D400 - żeliwo sferoidalne. Na mapie Zał.1/4;2/4;3/4;4/4 zaznaczono badany odcinek kanalizacji S5-S6-S7-S8-S9-S10-S11-S12. Na urządzeniu przenośnym zamieszczono nagrania i sprawozdania z wykonanej inspekcji.

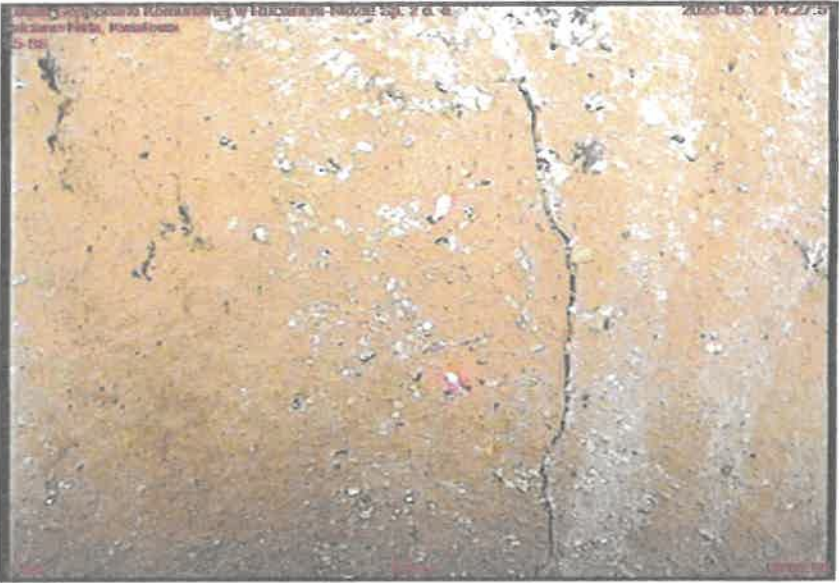
Odległość: **2,58 m**

Kod	Charakterystyka	Ujęcie ilościowe	Lokalizacja obwodowa	Złącze	Uwagi
BAB	A A	1			
	SZCZELINA: Rodzaj szczeliny: zarysowanie. Orientacja szczeliny: wzdłużna. Szerokość pęknięcia w milimetrach: 1.

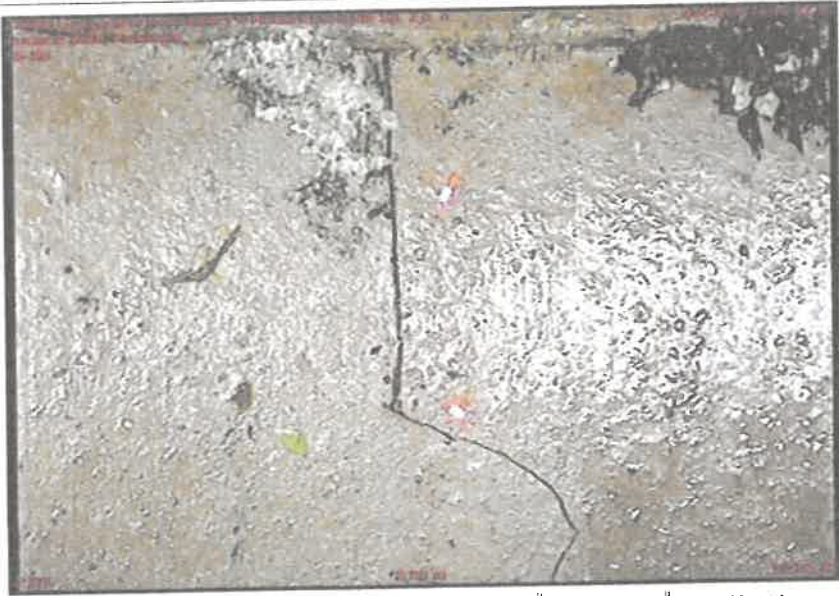
Kod	Charakterystyka	Ujęcie ilościowe	Lokalizacja obwodowa	Złącze	Uwagi
BAB	A    A	1	z 11 do 1		SZCZELINA: Rodzaj szczeliny: zarysowanie. Orientacja szczeliny: wzdłużna. Szerokość pęknięcia w milimetrach: 1. Połączenie: z 11 do 1.

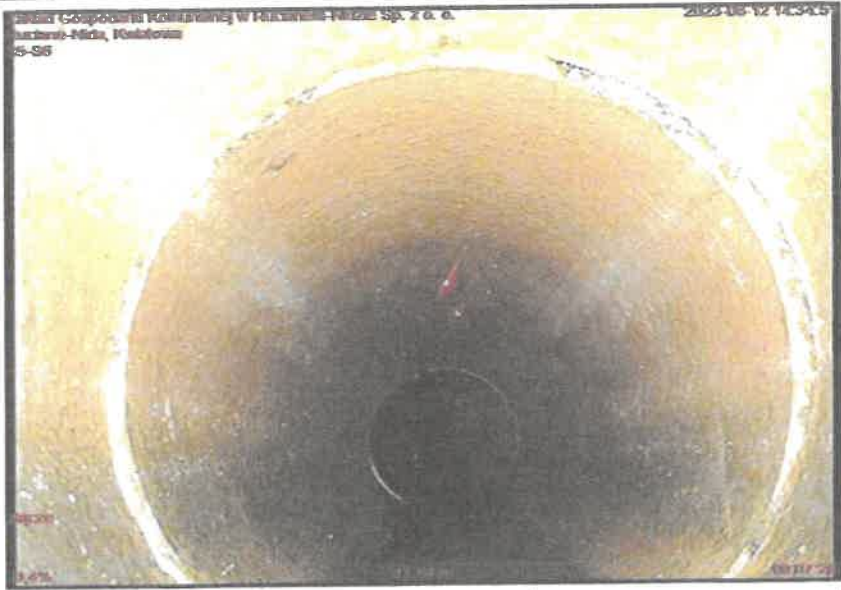
Odległość: **11,58 m**

Kod	Charakterystyka	Ujęcie ilościowe	Lokalizacja obwodowa	Złącze	Uwagi
BDB	UWAGA OGÓLNA: Tekst uwagi: złącze.

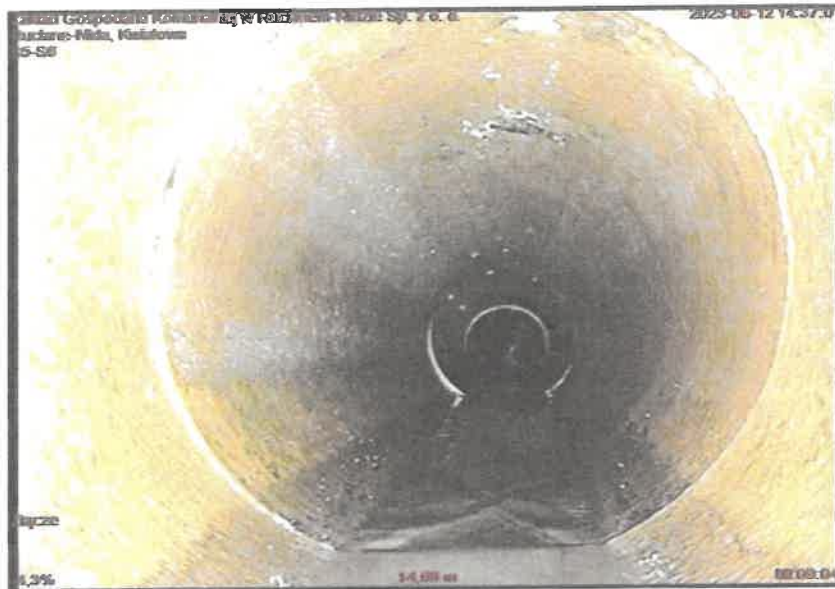
Odległość: **14,69 m**

Kod	Charakterystyka	Ujęcie ilościowe	Lokalizacja obwodowa	Złącze	Uwagi
BDB					
UWAGA OGÓLNA: Tekst uwagi: Złącze.

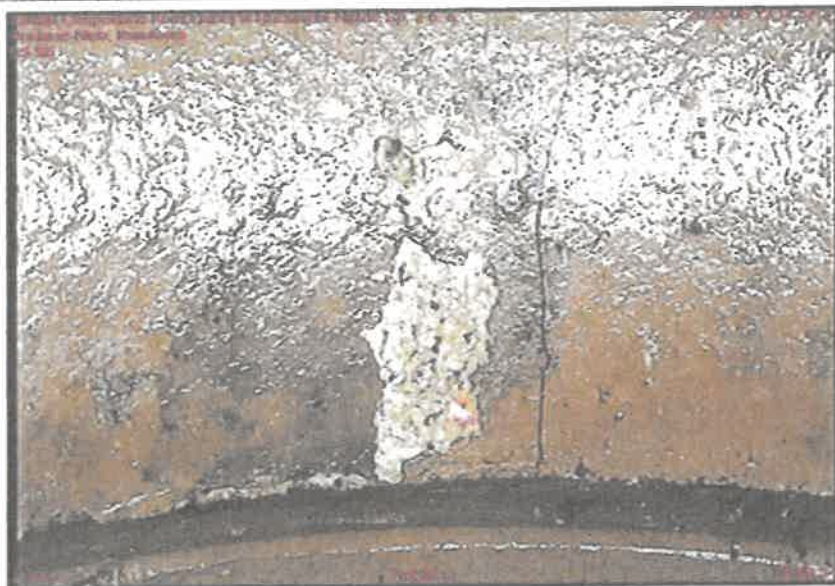
Kod	Charakterystyka	Ujęcie ilościowe	Lokalizacja obwodowa	Złącze	Uwagi
BAB	A A	1	z 11 do 1		
SZCZELINA: Rodzaj szczeliny: zarysowanie. Orientacja szczeliny: wzdłużna. Szerokość pęknięcia w milimetrach: 1. Położenie: z 11 do 1.

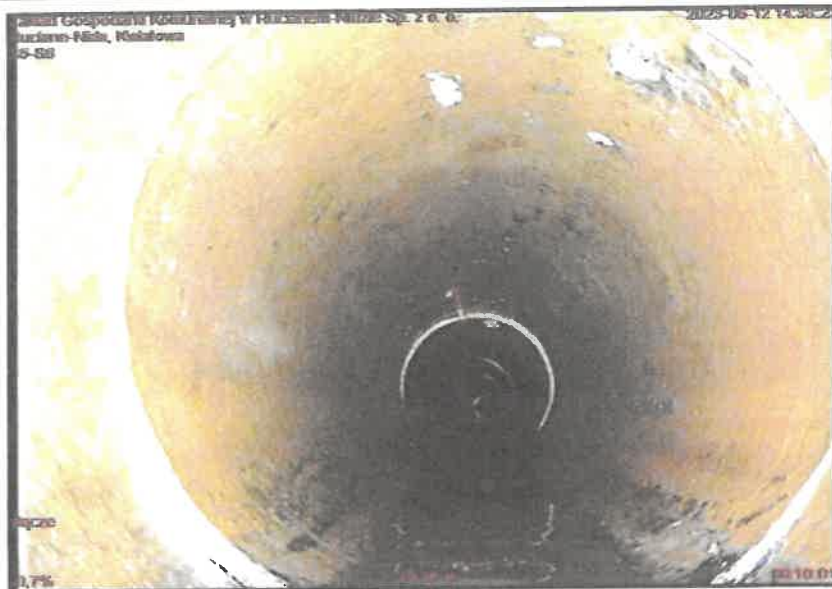
Odległość: **16,36 m**

Kod	Charakterystyka	Ujęcie ilościowe	Lokalizacja obwodowa	Złącze	Uwagi
BDB	UWAGA OGÓLNA: Tekst uwagi: złącze.

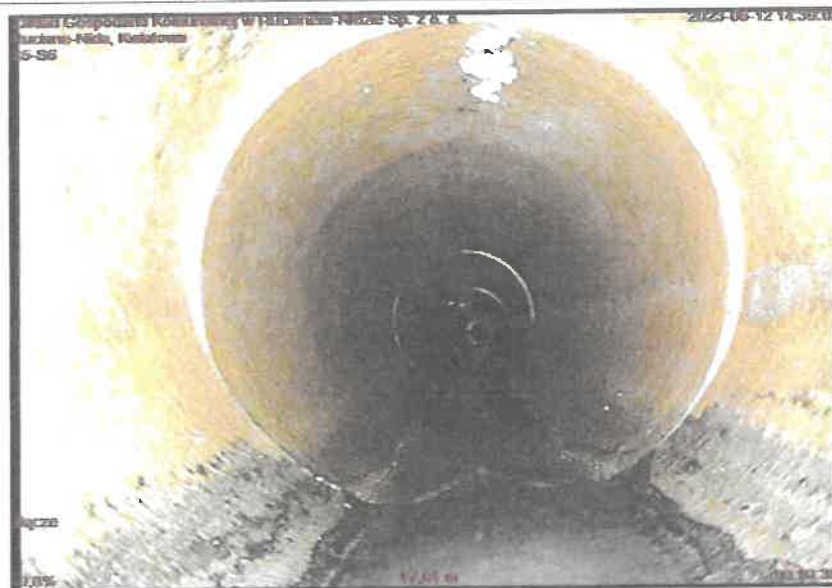
Odległość: **17,81 m**

Kod	Charakterystyka	Ujęcie ilościowe	Lokalizacja obwodowa	Złącze	Uwagi
BDB	UWAGA OGÓLNA: Tekst uwagi: złącze.

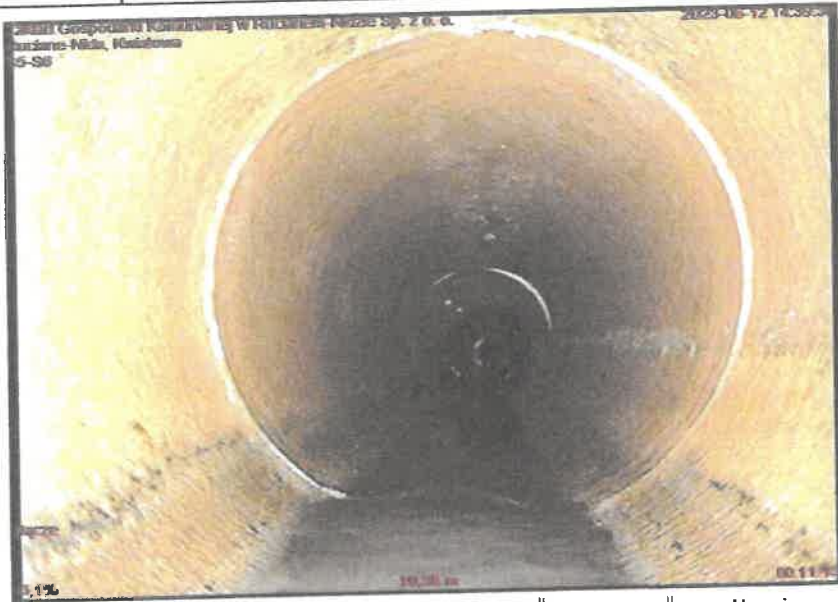
Odległość: 19,38 m

Kod	Charakterystyka	Ujęcie ilościowe	Lokalizacja obwodowa	Złącze	Uwagi
BDB	UWAGA OGÓLNA: Tekst uwagi: złącze.

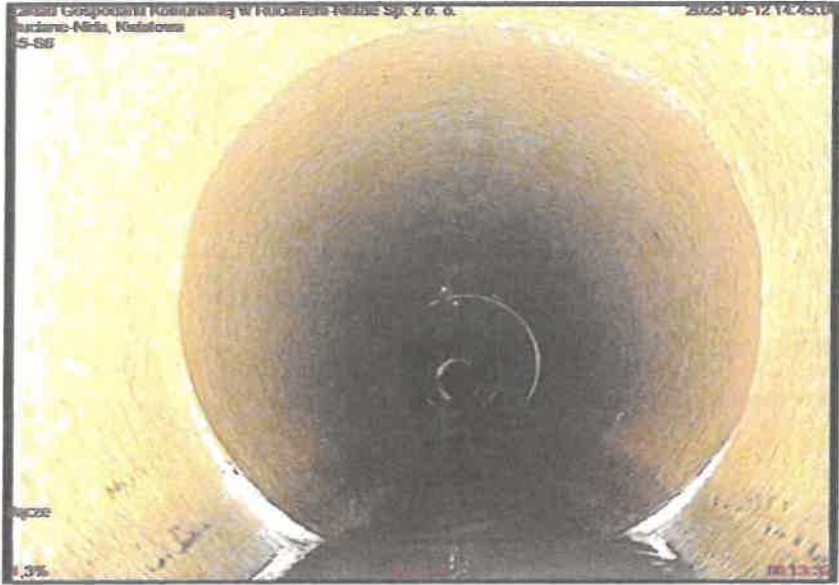
Odległość: 22,56 m

Kod	Charakterystyka	Ujęcie ilościowe	Lokalizacja obwodowa	Złącze	Uwagi
BDB	UWAGA OGÓLNA: Tekst uwagi: złącze.

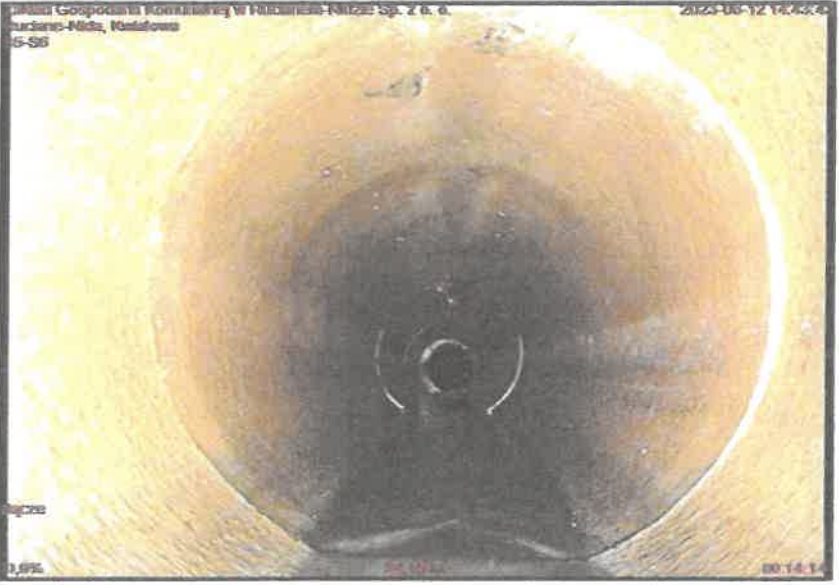
Odległość: 24,15 m

Kod	Charakterystyka	Ujęcie ilościowe	Lokalizacja obwodowa	Złącze	Uwagi
BDB	UWAGA OGÓLNA: Tekst uwagi: złącze.

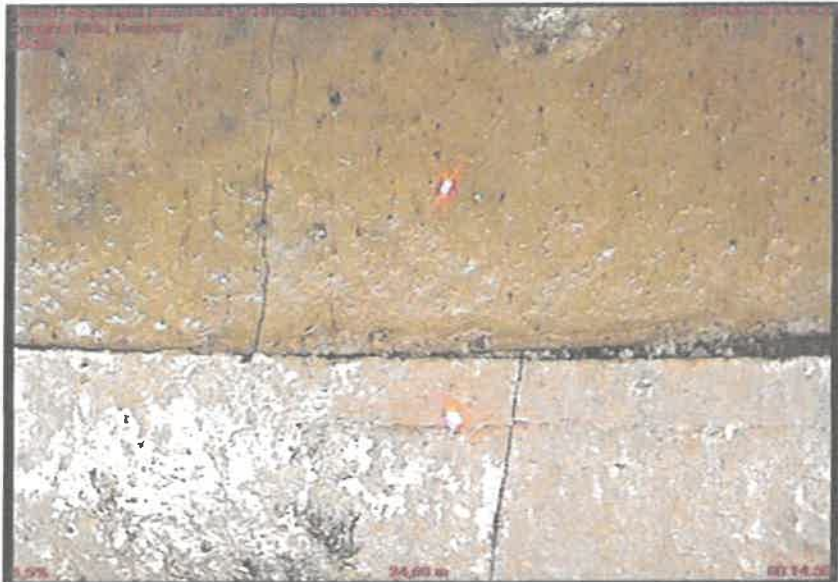
Kod	Charakterystyka		Ujęcie ilościowe	Lokalizacja obwodowa	Złącze	Uwagi
BAB	A	A	1	z 11 do 1		
SZCZELINA: Rodzaj szczeliny: zarysowanie. Orientacja szczeliny: wzdłużna. Szerokość pęknięcia w milimetrach: 1. Położenie: z 11 do 1.

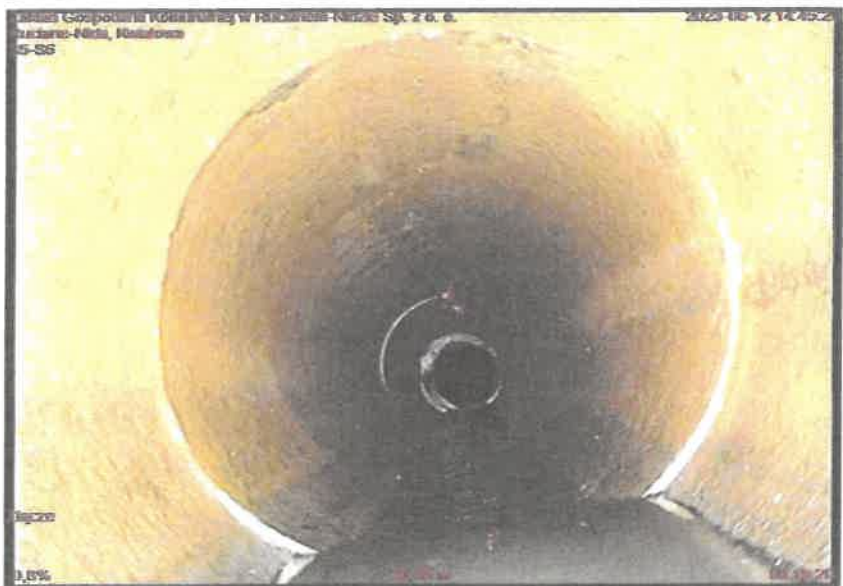
Odległość: 25,70 m

Kod	Charakterystyka	Ujęcie ilościowe	Lokalizacja obwodowa	Złącze	Uwagi
BDB					
UWAGA OGÓLNA: Tekst uwagi: Złącze.

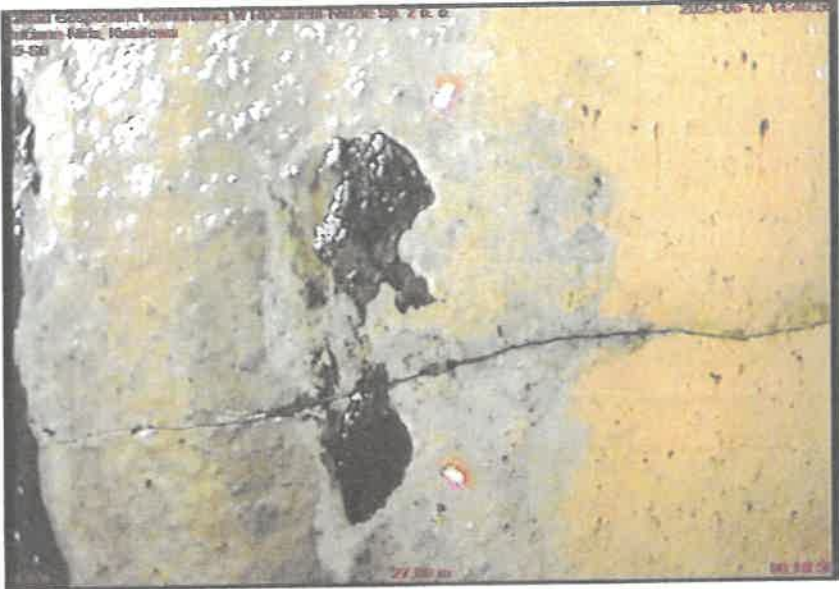
Kod	Charakterystyka		Ujęcie ilościowe	Lokalizacja obwodowa	Złącze	Uwagi
BAB	A	B	1	z 7 do 1		
SZCZELINA: Rodzaj szczeliny: zarysowanie. Orientacja szczeliny: obwodowe. Szerokość pęknięcia w milimetrach: 1. Położenie: z 7 do 1.

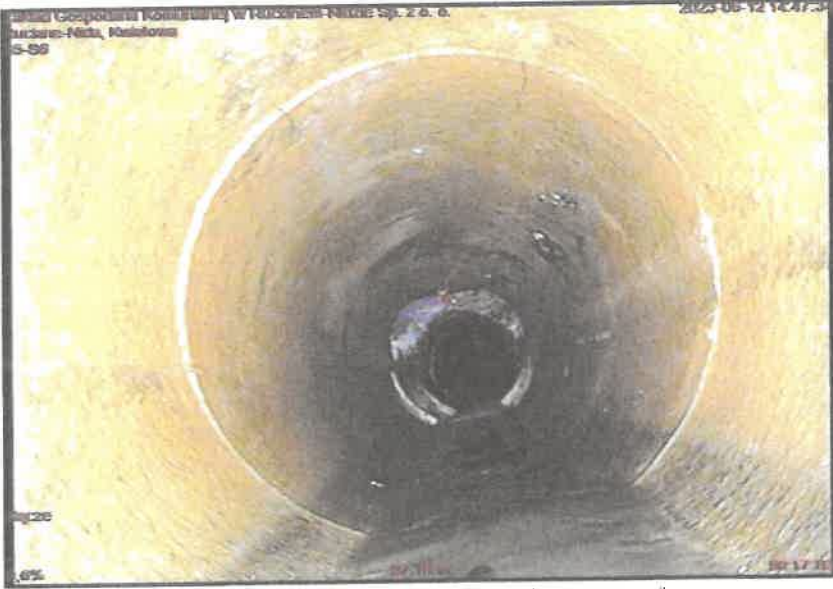
Odległość: **27,20 m**

Kod	Charakterystyka	Ujęcie ilościowe	Lokalizacja obwodowa	Złącze	Uwagi
BDB					
UWAGA OGÓLNA: Tekst uwagi: złącze.

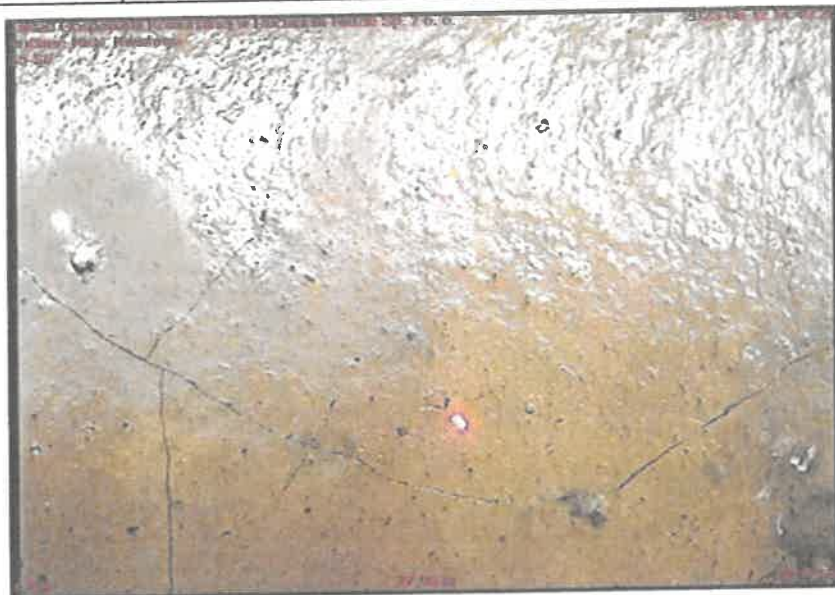
Kod	Charakterystyka		Ujęcie ilościowe	Lokalizacja obwodowa	Złącze	Uwagi
BAB	A	C	1	z 10 do 2		
SZCZELINA: Rodzaj szczeliny: zarysowanie. Orientacja szczeliny: złożone. Szerokość pęknięcia w milimetrach: 1. Położenie: z 10 do 2.

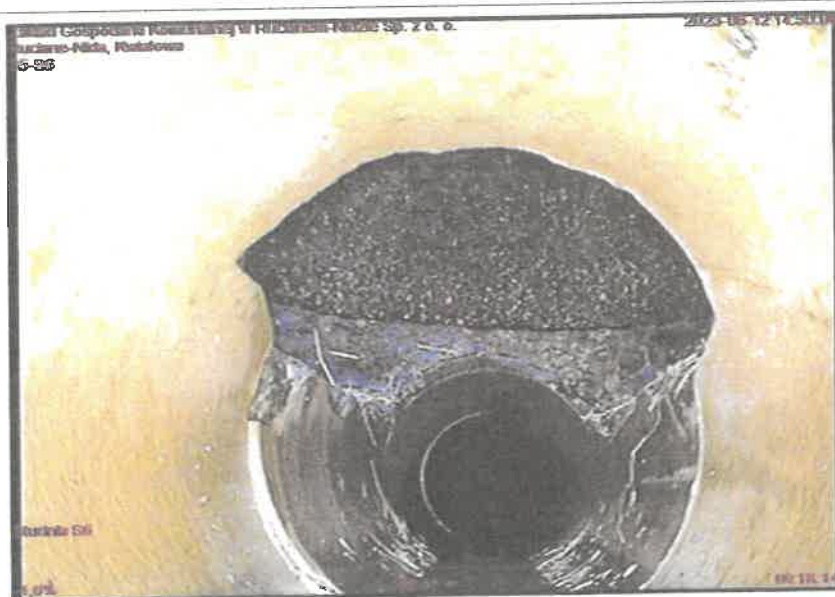
Odległość: **28,66 m**

Kod	Charakterystyka	Ujęcie ilościowe	Lokalizacja obwodowa	Złącze	Uwagi
BDB					
UWAGA OGÓLNA: Tekst uwagi: Studnia S6.

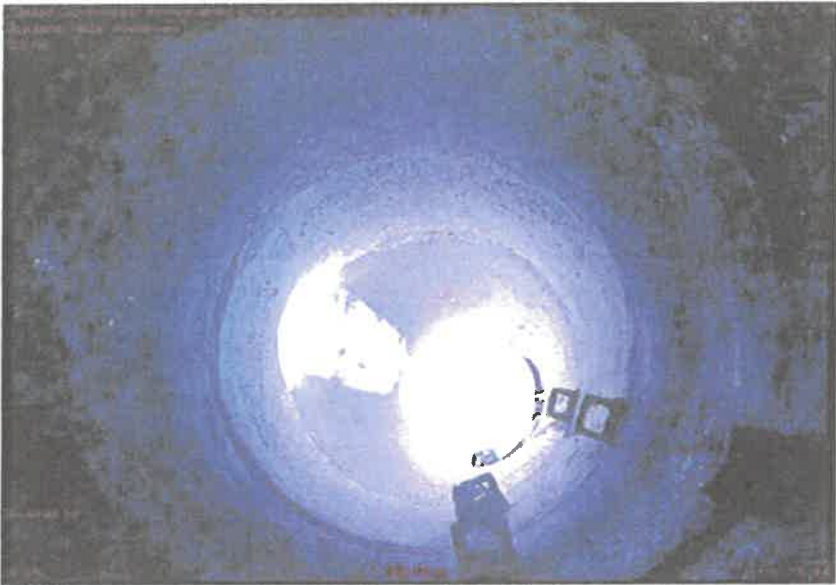
Odległość: 29,82 m

Kod	Charakterystyka	Ujęcie ilościowe	Lokalizacja obwodowa	Złącze	Uwagi
BDB					
	UWAGA OGÓLNA: Tekst uwagi: Studnia S6.

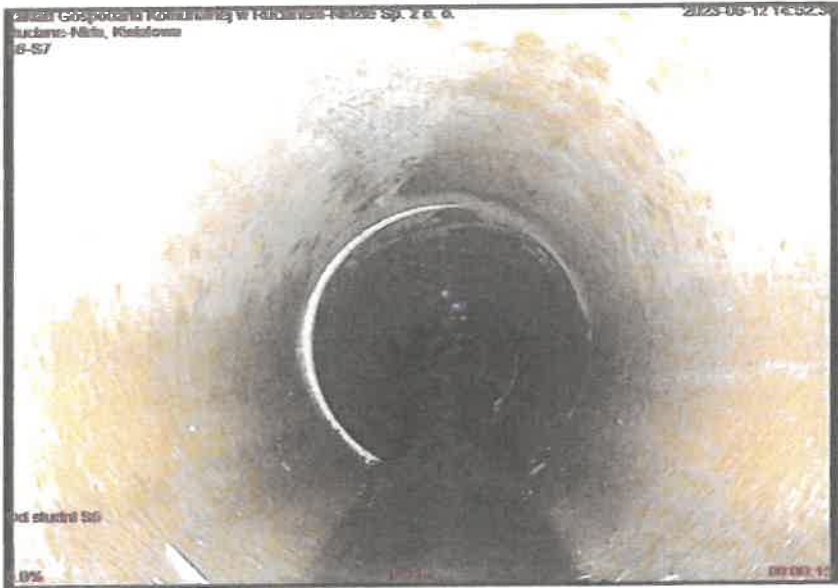
Odległość: 0 m

Kod	Charakterystyka	Ujęcie ilościowe	Lokalizacja obwodowa	Złącze	Uwagi
BDB					UWAGA OGÓLNA: Tekst uwagi: Od studni S6.

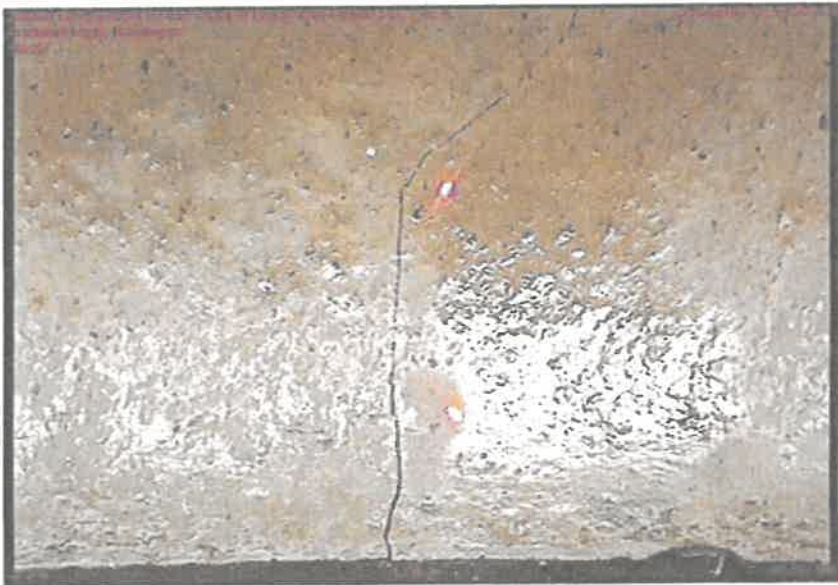
Kod	Charakterystyka	Ujęcie ilościowe	Lokalizacja obwodowa	Złącze	Uwagi
BAB	A A	1	z 11 do 1		SZCZELINA: Rodzaj szczeliny: zarysowanie. Orientacja szczeliny: wzdłużna. Szerokość pęknięcia w milimetrach: 1. Położenie: z 11 do 1.

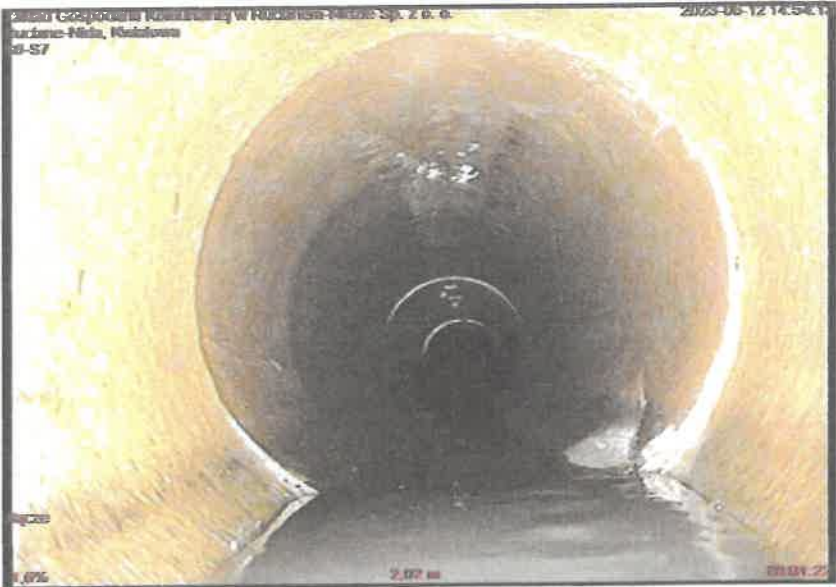
Odległość: **2,07 m**

Kod	Charakterystyka	Ujęcie ilościowe	Lokalizacja obwodowa	Złącze	Uwagi
BDB					
	UWAGA OGÓLNA: Tekst uwagi: złącze.

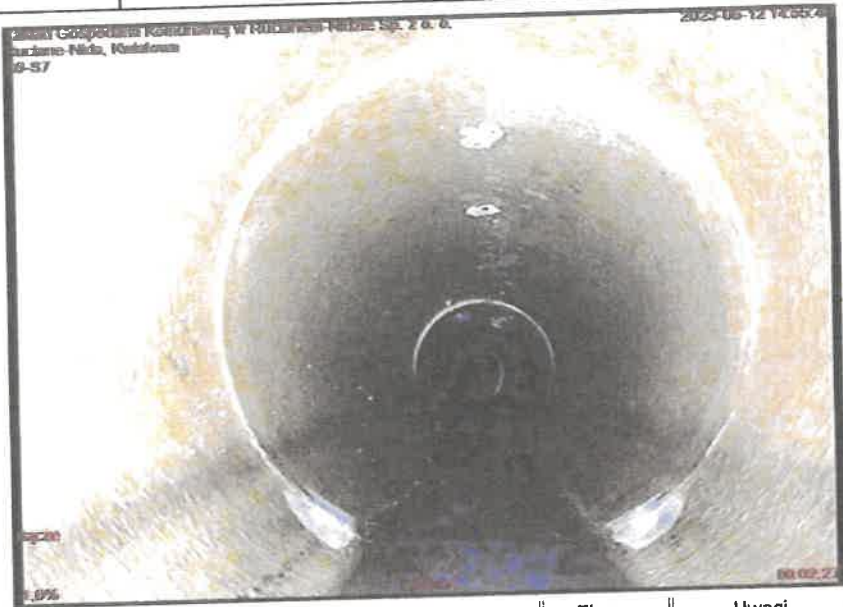
Odległość: **3,62 m**

Kod	Charakterystyka	Ujęcie ilościowe	Lokalizacja obwodowa	Złącze	Uwagi
BDB	UWAGA OGÓLNA: Tekst uwagi: złącze.

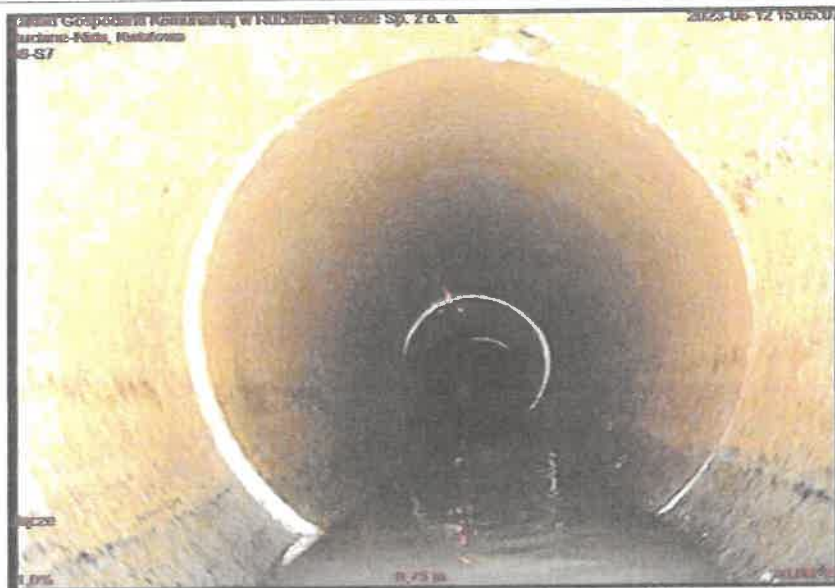
Odległość: **9,75 m**

Kod	Charakterystyka		Ujęcie ilościowe	Lokalizacja obwodowa	Złącze	Uwagi
BDB						UWAGA OGÓLNA: Tekst uwagi: złącze.

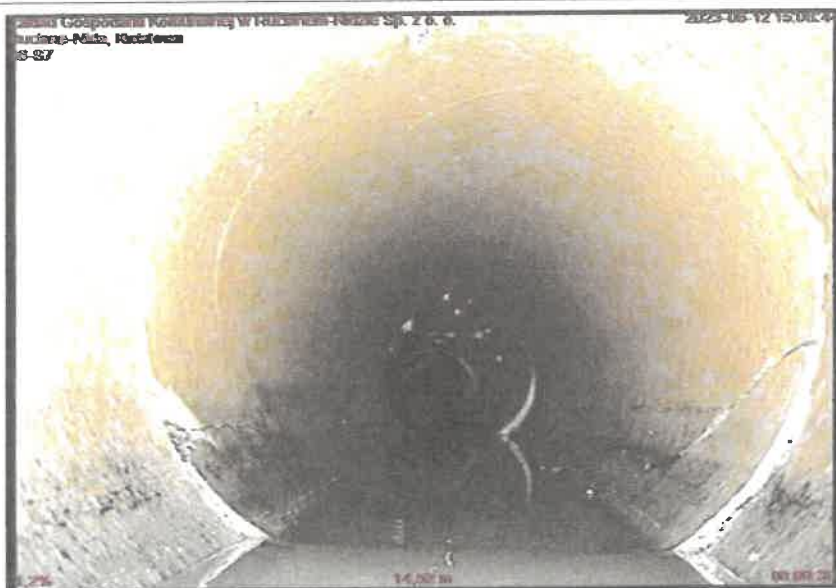
Odległość: **14,52 m**

Kod	Charakterystyka	Ujęcie ilościowe	Lokalizacja obwodowa	Złącze	Uwagi
BAB	B B	1	z 12 do 12		
	SZCZELINA: Rodzaj szczeliny: pęknięcie. Orientacja szczeliny: obwodowe. Szerokość pęknięcia w milimetrach: 1. Położenie: z 12 do 12.

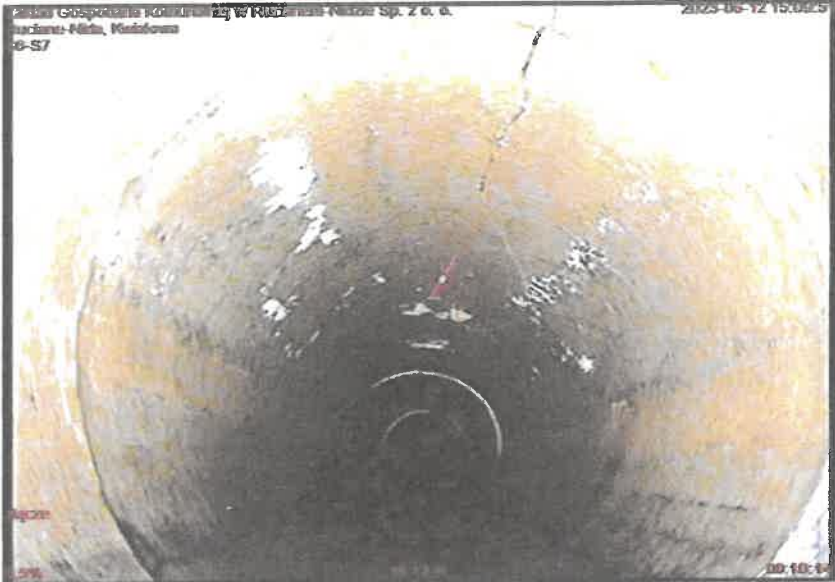
Odległość: **16,12 m**

Kod	Charakterystyka	Ujęcie ilościowe	Lokalizacja obwodowa	Złącze	Uwagi
BDB					
UWAGA OGÓLNA: Tekst uwagi: złącze.

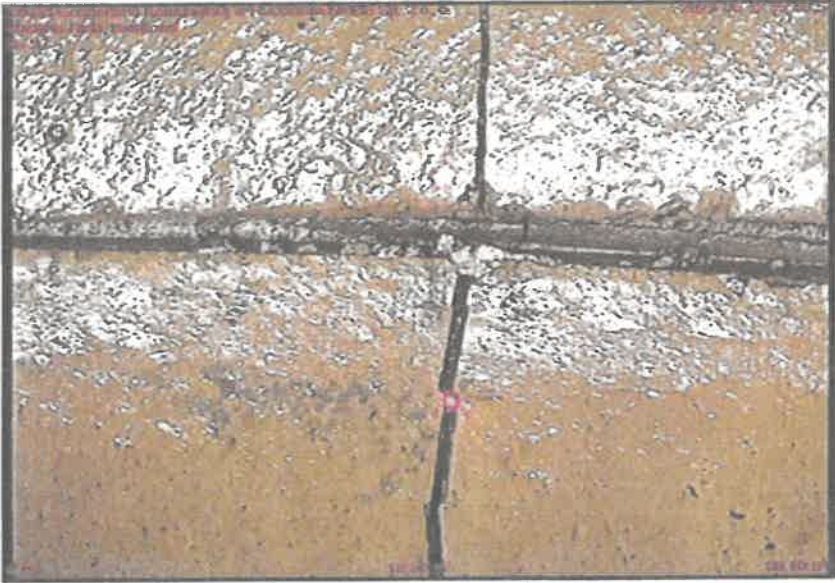
Kod	Charakterystyka	Ujęcie ilościowe	Lokalizacja obwodowa	Złącze	Uwagi
BAB	A	A	1	z 11 do 1	
SZCELINA: Rodzaj szczeliny: zarysowanie. Orientacja szczeliny: wzdłużna. Szerokość pęknięcia w milimetrach: 1. Położenie: z 11 do 1.

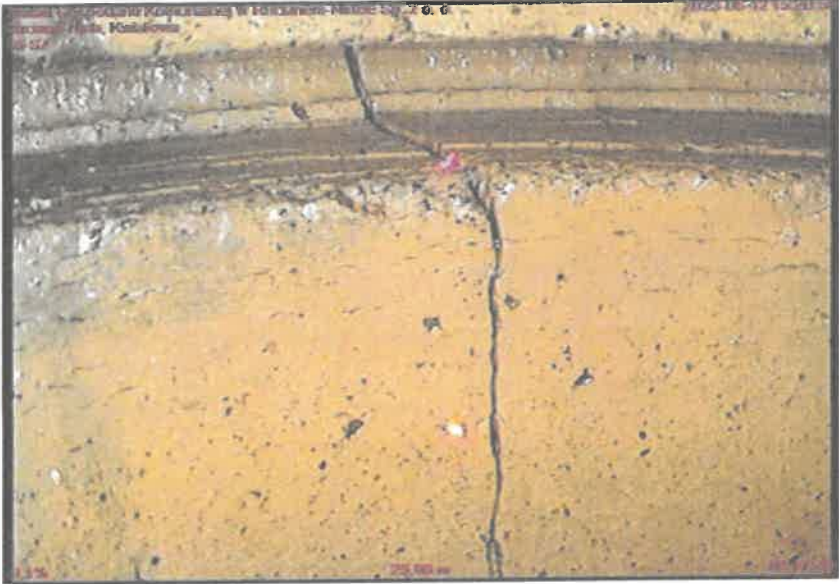
Kod	Charakterystyka		Ujęcie ilościowe	Lokalizacja obwodowa	Złącze	Uwagi
BAB	A	A	1	z 8 do 10		
	SZCZELINA: Rodzaj szczeliny: zarysowanie. Orientacja szczeliny: wzdłużna. Szerokość pęknięcia w milimetrach: 1. Położenie: z 8 do 10.

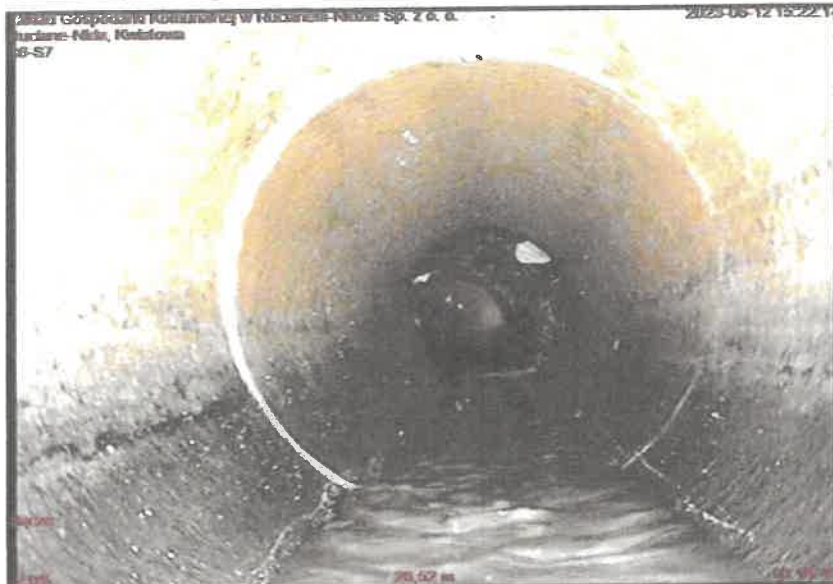
Odległość: **28,55 m**

Kod	Charakterystyka	Ujęcie ilościowe	Lokalizacja obwodowa	Złącze	Uwagi
BDB	UWAGA OGÓLNA: Tekst uwagi: złącze.

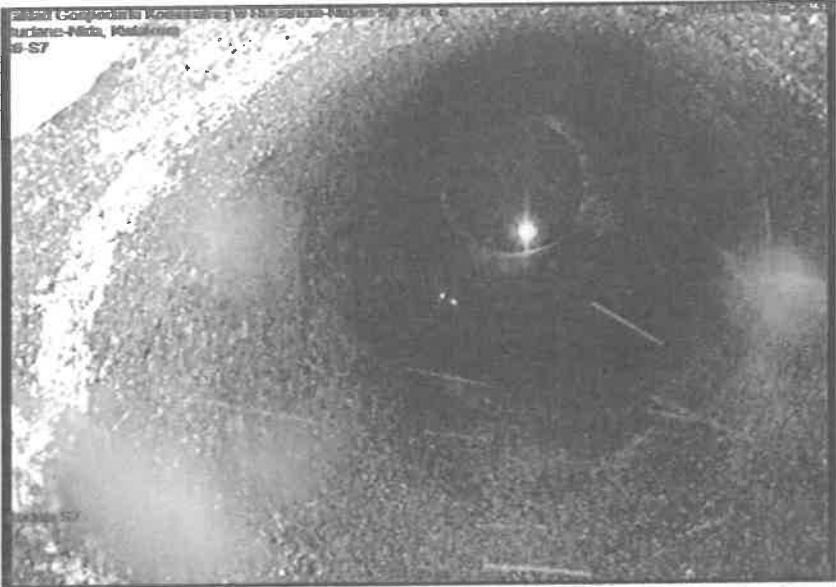
Odległość: **30,30 m**

Kod	Charakterystyka	Ujęcie ilościowe	Lokalizacja obwodowa	Złącze	Uwagi
BDB					
	UWAGA OGÓLNA: Tekst uwagi: studnia S7.

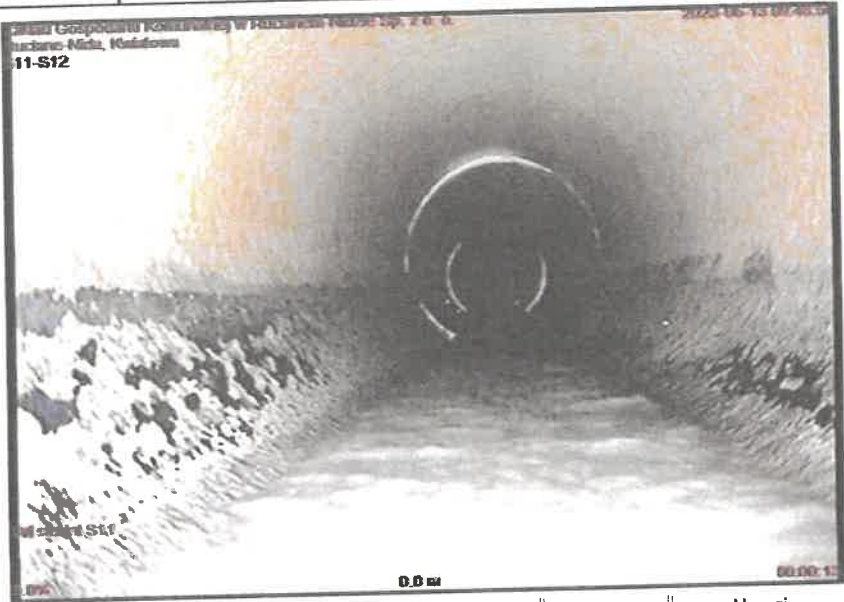
Odległość: 0 m

Kod	Charakterystyka	Ujęcie ilościowe	Lokalizacja obwodowa	Złącze	Uwagi
BDB	UWAGA OGÓLNA: Tekst uwagi: Od studni S11.

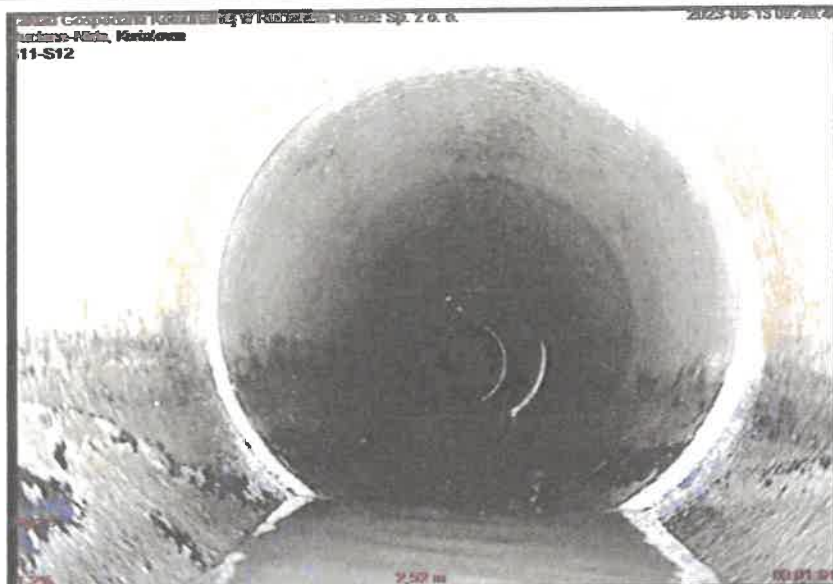
Odległość: **2,54 m**

Kod	Charakterystyka	Ujęcie ilościowe	Lokalizacja obwodowa	Złącze	Uwagi
BDB	UWAGA OGÓLNA: Tekst uwagi: złącze.

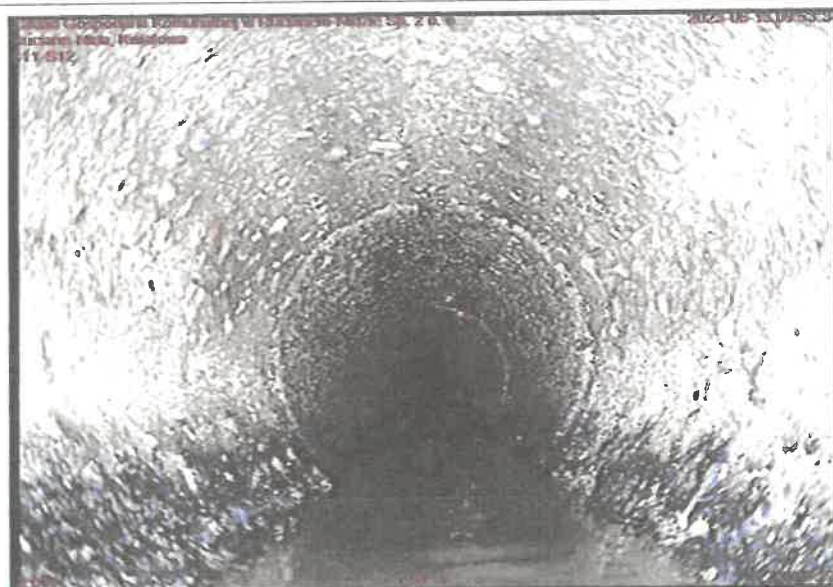
Korozję wewnętrzną oraz starcie dna i boków ścian przewodów stwierdzono na ostatnim odcinku S11-S12 który wykonany jest w większości z rur betonowych.

Kod	Charakterystyka		Ujęcie ilościowe	Lokalizacja obwodowa	Złącze	Uwagi
BAF	D	C		z 12 do 12		USZKODZENIE POWIERZCHNIOWE: Położenie: z 12 do 12. Przyczyna uszkodzenia: działanie chemiczne. Rodzaj uszkodzenia: kruszywo wystające z powierzchni.

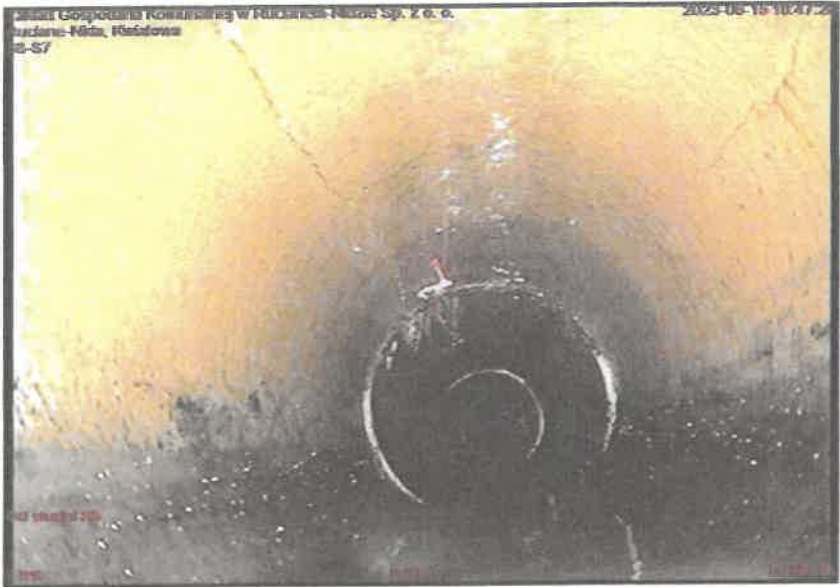
Odległość: 0 m

Kod	Charakterystyka	Ujęcie ilościowe	Lokalizacja obwodowa	Złącze	Uwagi
BDB					UWAGA OGÓLNA: Tekst uwagi: Od studni S8.

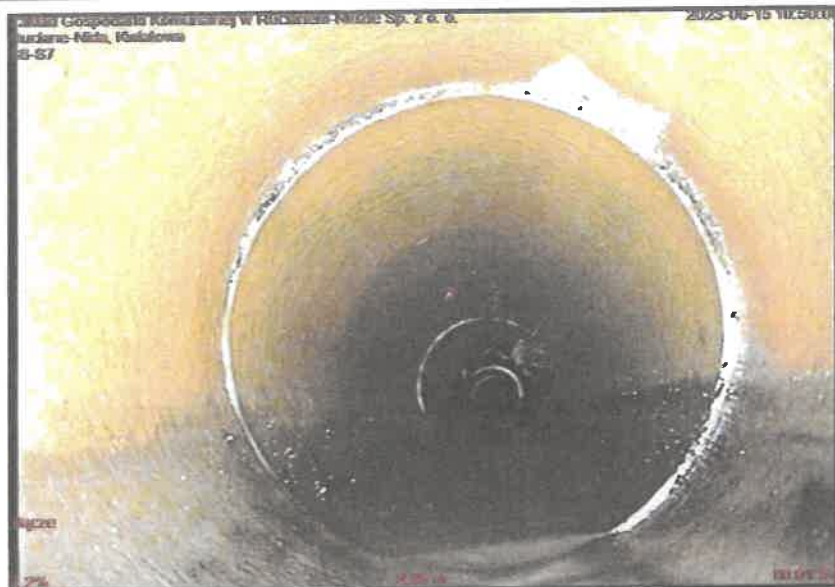
Odległość: **2,24 m**

Kod	Charakterystyka	Ujęcie ilościowe	Lokalizacja obwodowa	Złącze	Uwagi
BDB	UWAGA OGÓLNA: Tekst uwagi: złącze.

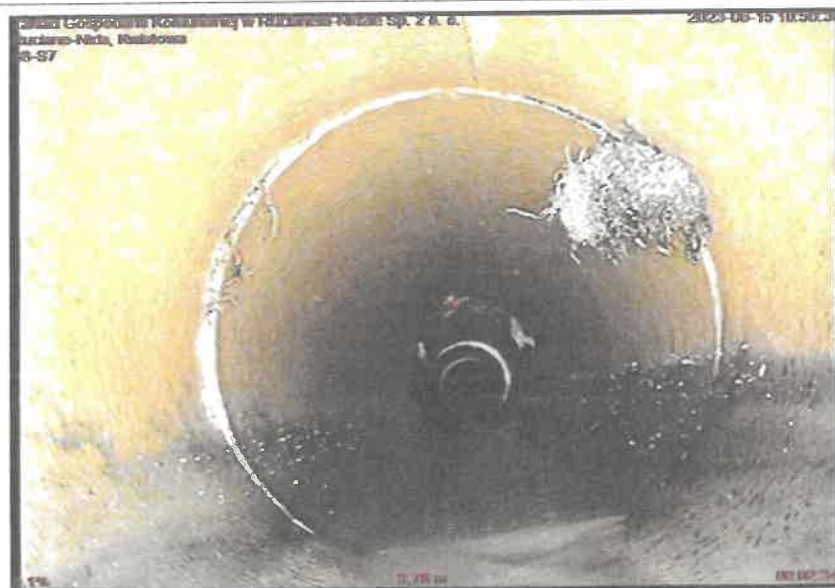
Odległość: **3,81 m**

Kod	Charakterystyka	Ujęcie ilościowe	Lokalizacja obwodowa	Złącze	Uwagi
BBA	A	4	z 1 do 2		KORZENIE: Rodzaj korzenia: korzeń zbity. Zmniejszenie przekroju poprzecznego wyrażone w procentach: 4. Położenie: z 1 do 2.

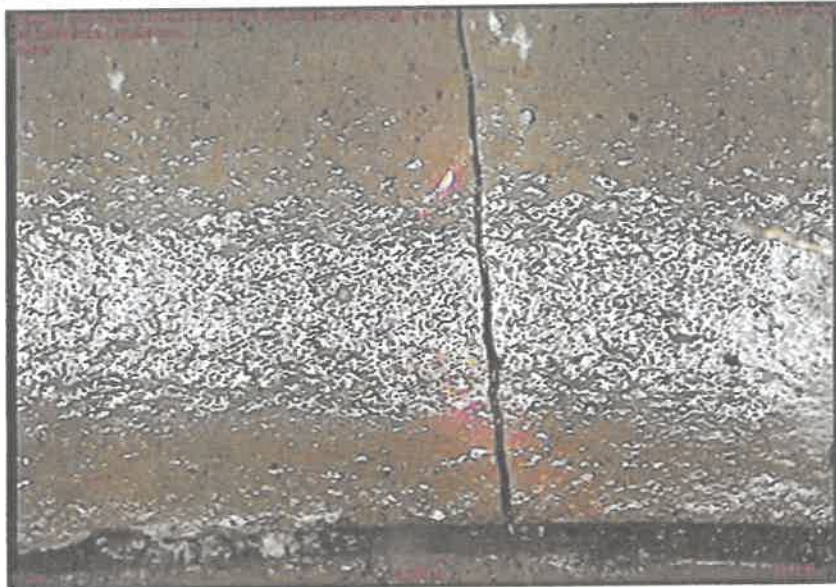
Odległość: **4,36 m**

- BDB | 00:03:28 | 5,37 m | Tekst uwagi: złącze.
- BABAA | 00:03:11 | 4,36 m | Rodzaj szczeliny: zarysowanie. Orientacja szczeliny: wzdłużna. Szerokość pęknięcia w milimetrach: 1.

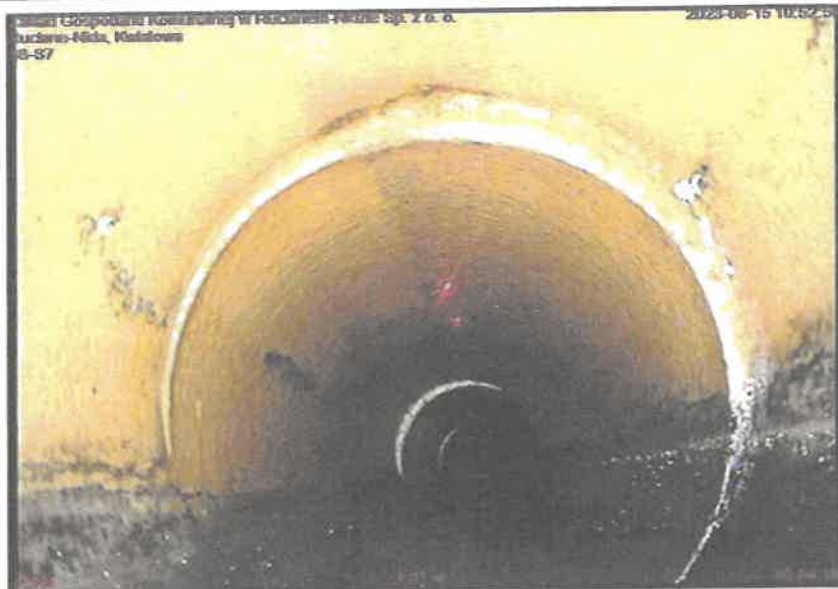
Odległość: **7,07 m**

Kod	Charakterystyka	Ujęcie ilościowe	Lokalizacja obwodowa	Złącze	Uwagi
BDB	UWAGA OGÓLNA: Tekst uwagi: złącze.				
BAJ	A	PRZEMIESZCZONE ZŁĄCZE: Rodzaj przemieszczenia: wzdłużne.

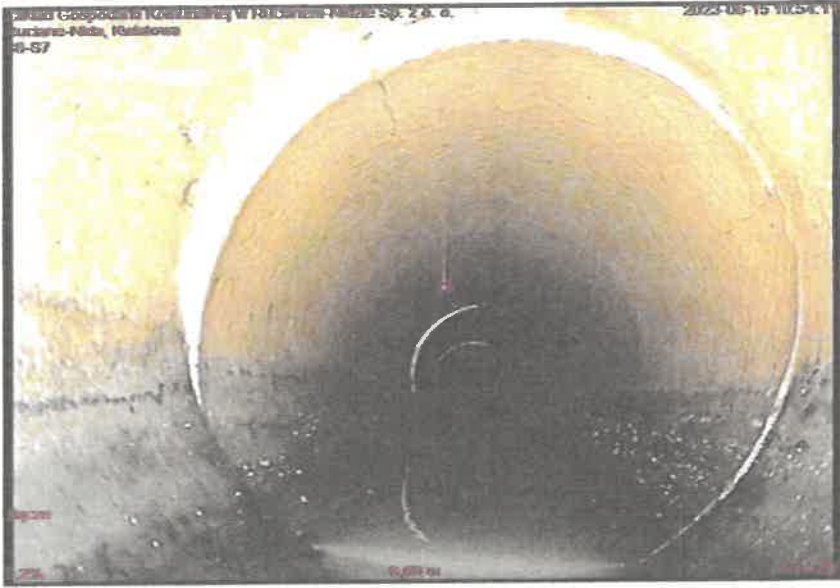
Odległość: **8,69 m**

Kod	Charakterystyka	Ujęcie ilościowe	Lokalizacja obwodowa	Złącze	Uwagi
BDB	UWAGA OGÓLNA: Tekst uwagi: złącze.

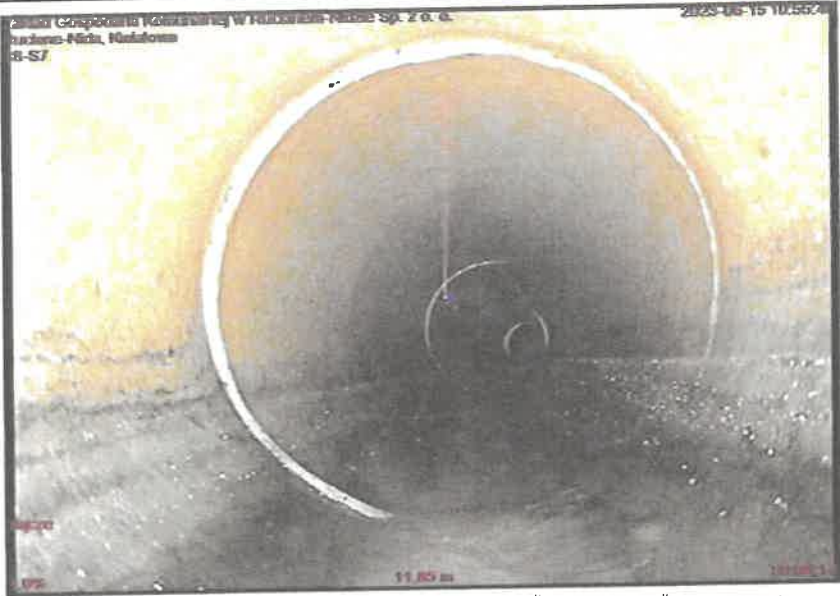
Odległość: **11,85 m**

Kod	Charakterystyka	Ujęcie ilościowe	Lokalizacja obwodowa	Złącze	Uwagi
BDB	UWAGA OGÓLNA: Tekst uwagi: złącze.

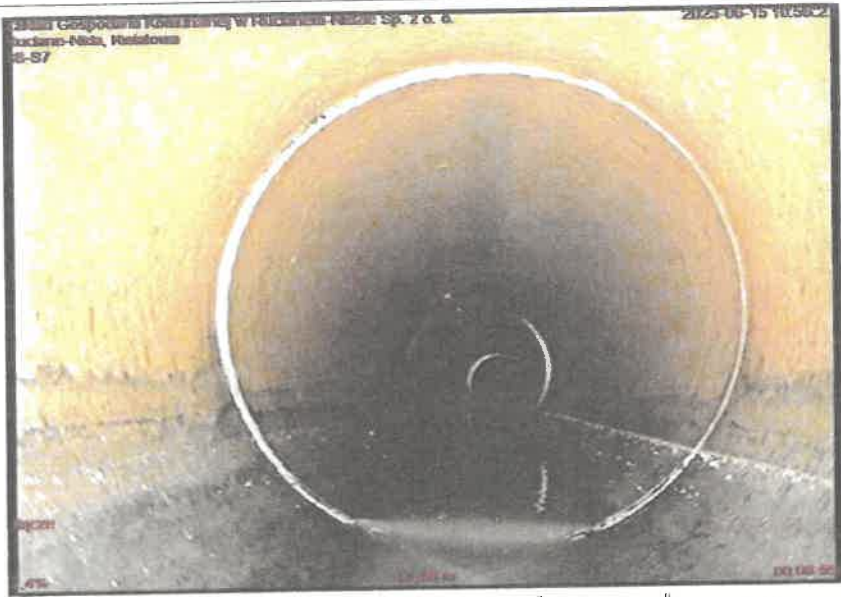
Odległość: **13,36 m**

Kod	Charakterystyka	Ujęcie ilościowe	Lokalizacja obwodowa	Złącze	Uwagi
BDB	UWAGA OGÓLNA: Tekst uwagi: złącze.

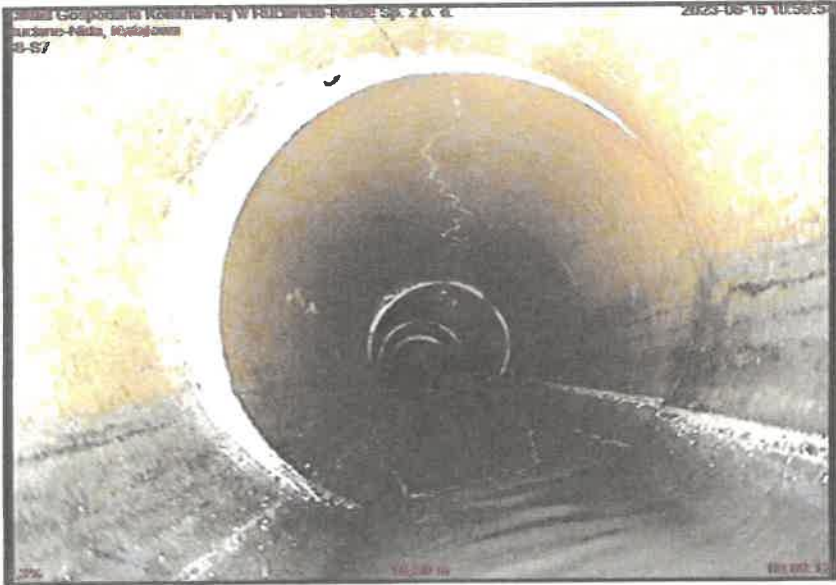
Kod	Charakterystyka		Ujęcie ilościowe		Lokalizacja obwodowa		Złącze	Uwagi
BAJ	A				z 2 do 6			PRZEMIESZCZONE ZŁĄCZE: Kierunek przemieszczenia promienistego lub kątownego po ścianie kanału: z 2 do 6. Rodzaj przemieszczenia: wzdłużne.

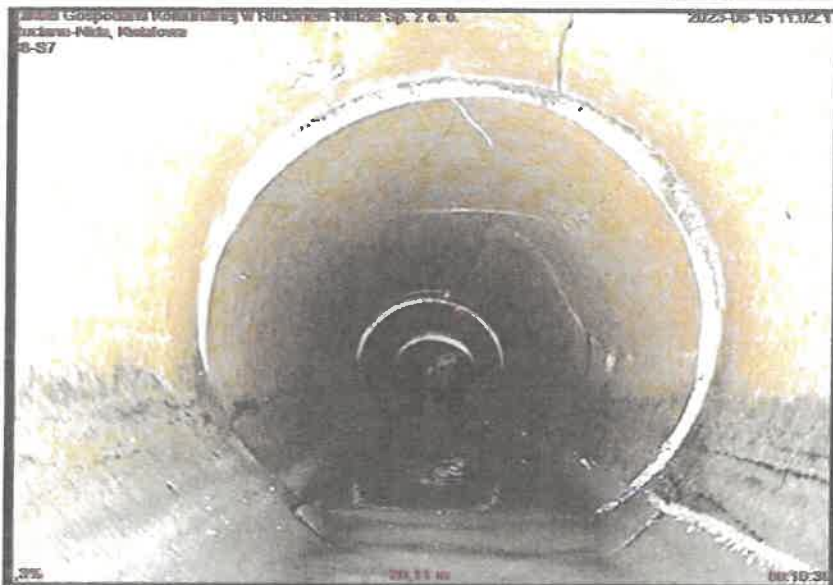
Kod	Charakterystyka		Ujęcie ilościowe	Lokalizacja obwodowa	Złącze	Uwagi
BAB	B	C	2	z 12 do 12		
	SZCZELINA: Położenie: z 12 do 12. Szerokość pęknięcia w milimetrach: 2. Orientacja szczeliny: złożone. Rodzaj szczeliny: pęknięcie.

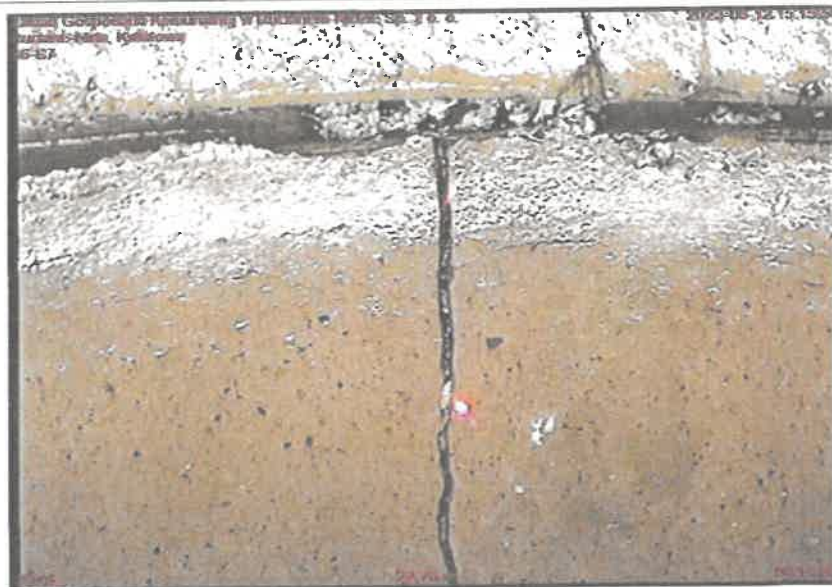
Kod	Charakterystyka	Ujęcie ilościowe	Lokalizacja obwodowa	Złącze	Uwagi
BAB	A	A	1	z 11 do 1	SZCZELINA: Rodzaj szczeliny: zarysowanie. Orientacja szczeliny: wzdłużna. Szerokość pęknięcia w milimetrach: 1. Położenie: z 11 do 1.
