AUDYT SIECI KANALIZACYJNEJ

**Ruciane-Nida**  
**ul. Kwiatowa**

Inspekcję TV zrealizowano na istniejącej sieci kanalizacji sanitarnej w ulicy Kwiatowej w miejscowości Ruciane-Nida w dniach 24.05.-17.08.2023r. Rurociągi wykonane z rur kamionkowych o średnicy DN 300mm i długości 165m. Na połączeniach odcinków betonowe studnie wjazdowe. Włazy kanałowe D400 - żeliwo sferoidalne. Na mapie Zał.1/4;2/4;3/4;4/4 zaznaczono badany odcinek kanalizacji S5-S6-S7-S8-S9-S10-S11-S12. Na urządzeniu przenośnym zamieszczono nagrania i sprawozdania z wykonanej inspekcji.

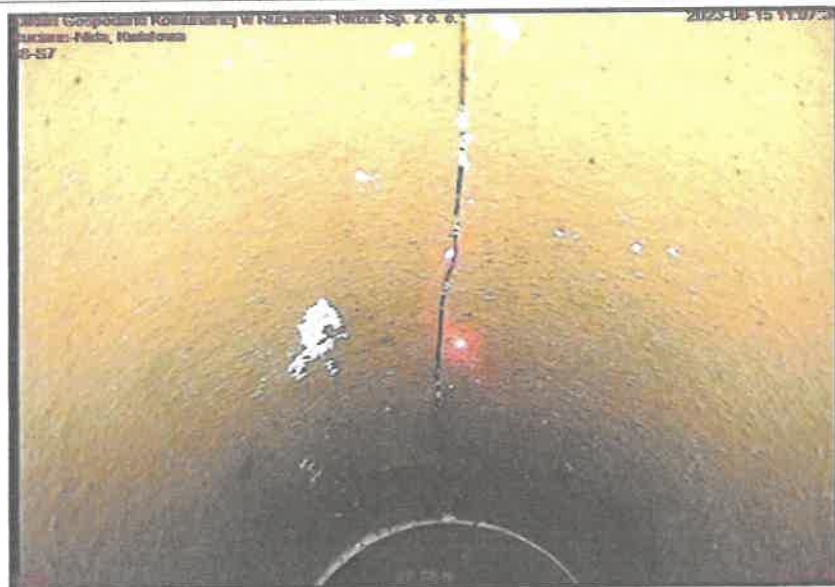
Kod	Charakterystyka	Ujęcie ilościowe	Lokalizacja obwodowa	Złącze	Uwagi
BAB	A	A	1		
	SZCZELINA: Szerokość pęknięcia w milimetrach: 1. Orientacja szczeliny: wzdłużna. Rodzaj szczeliny: zarysowanie.

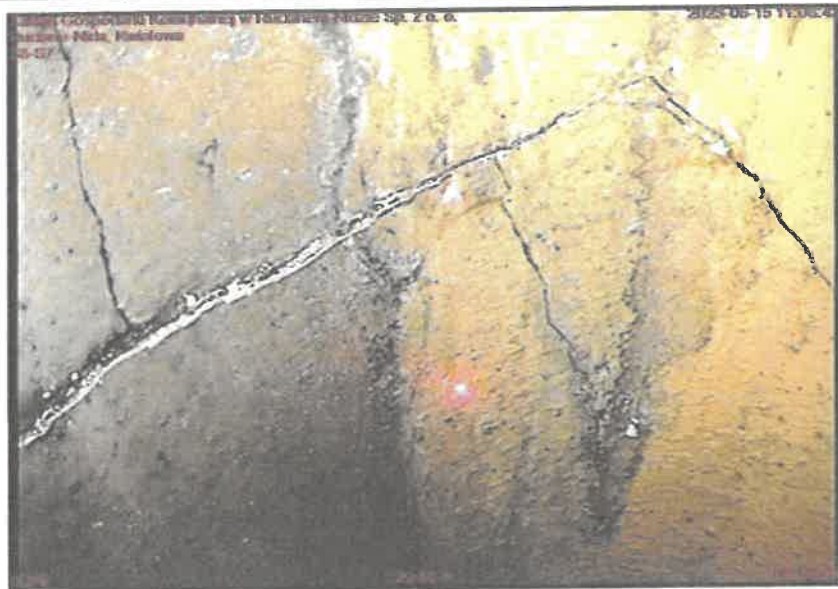
Kod	Charakterystyka	Ujęcie ilościowe	Lokalizacja obwodowa	Złącze	Uwagi
BAB	A C	1	z 7 do 11		
SZCZELINA: Położenie: z 7 do 11. Szerokość pęknięcia w milimetrach: 1. Orientacja szczeliny: złożone. Rodzaj szczeliny: zarysowanie.

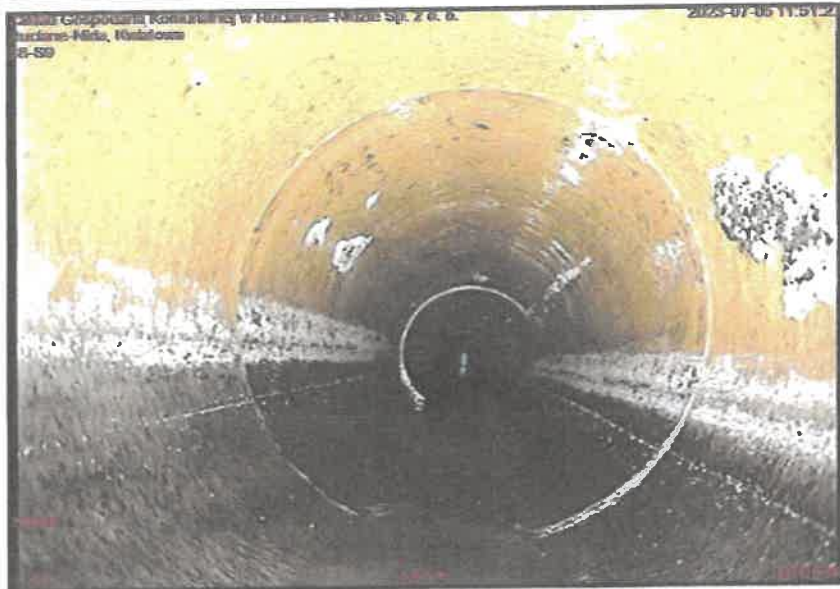
Odległość: **1,84 m**

Kod	Charakterystyka	Ujęcie ilościowe	Lokalizacja obwodowa	Złącze	Uwagi
BDB	UWAGA OGÓLNA: Tekst uwagi: złącze.

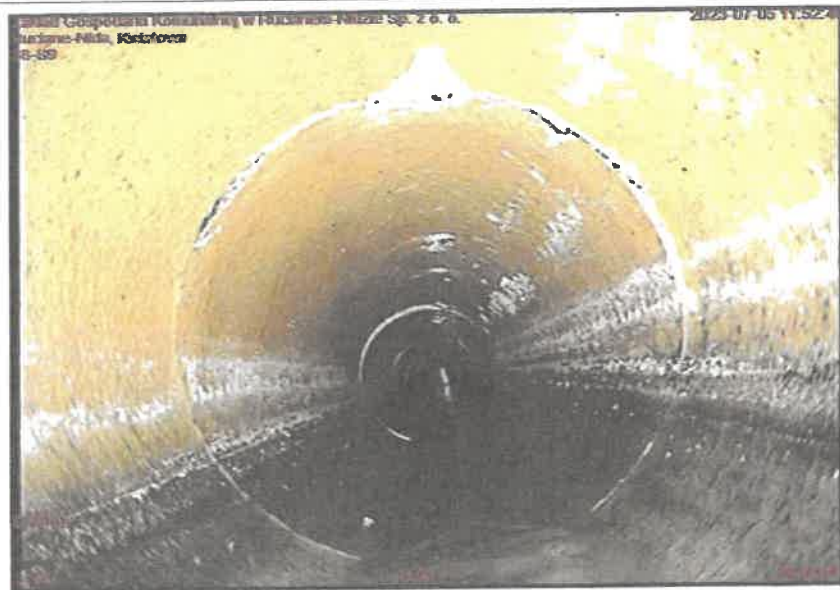
Odległość: **5,02 m**

Kod	Charakterystyka	Ujęcie ilościowe	Lokalizacja obwodowa	Złącze	Uwagi
BDB	UWAGA OGÓLNA: Tekst uwagi: DN300.

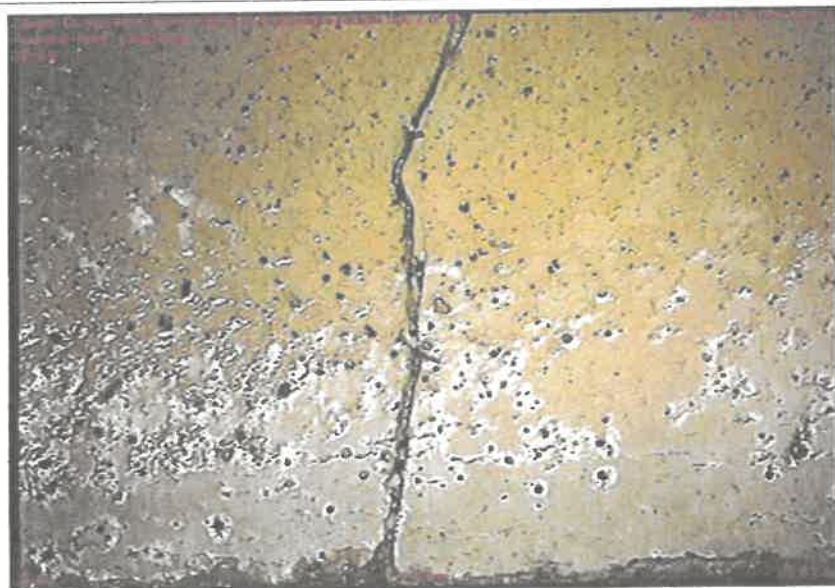
Kod	Charakterystyka		Ujęcie ilościowe	Lokalizacja obwodowa	Złącze	Uwagi
BAB	A	A	1	z 11 do 1		SZCZELINA: Rodzaj szczeliny: zarysowanie. Orientacja szczeliny: wzdłużna. Szerokość pęknięcia w milimetrach: 1. Położenie: z 11 do 1.

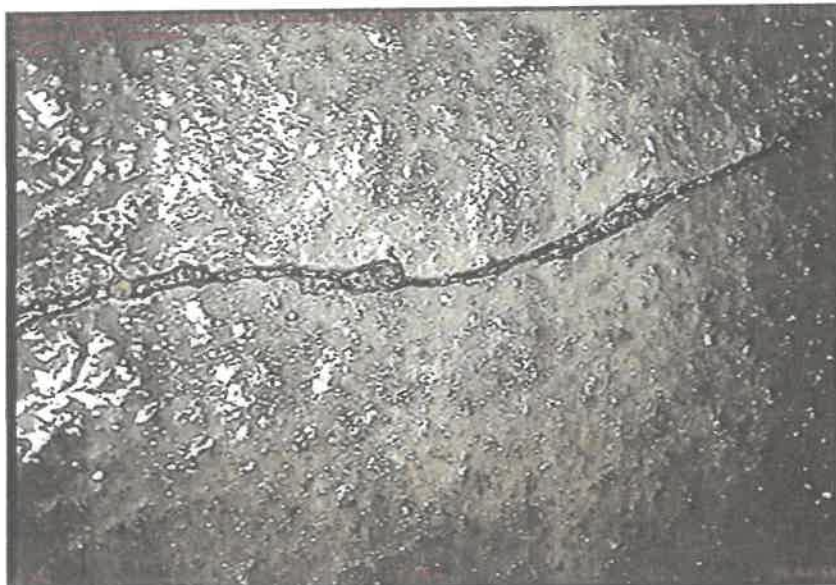
Kod	Charakterystyka		Ujęcie ilościowe	Lokalizacja obwodowa	Złącze	Uwagi
BAB	A	B	1	z 12 do 12		
SZCZELINA: Rodzaj szczeliny: zarysowanie. Orientacja szczeliny: obwodowe. Szerokość pęknięcia w milimetrach: 1. Położenie: z 12 do 12.

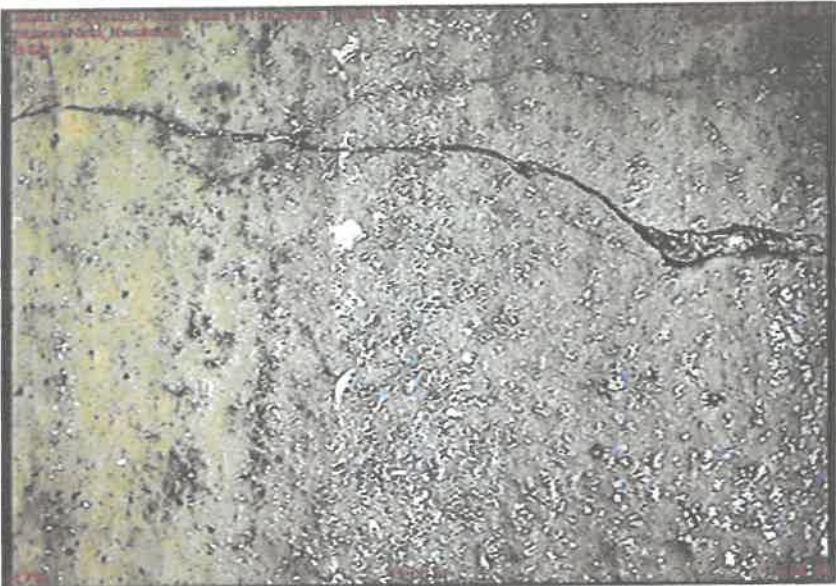
Kod	Charakterystyka		Ujęcie ilościowe	Lokalizacja obwodowa	Złącze	Uwagi
BAB	A	B	1	z 1 do 5		
SZCZELINA: Rodzaj szczeliny: zarysowanie. Orientacja szczeliny: obwodowe. Szerokość pęknięcia w milimetrach: 1. Położenie: z 1 do 5.

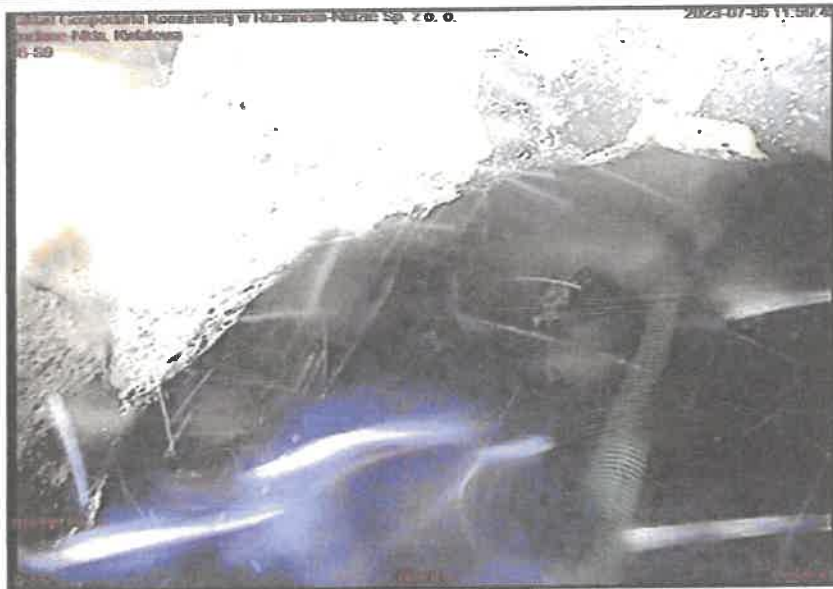
Odległość: **16,61 m**

Kod	Charakterystyka	Ujęcie ilościowe	Lokalizacja obwodowa	Złącze	Uwagi
BDB	UWAGA OGÓLNA: Tekst uwagi: studnia S9.

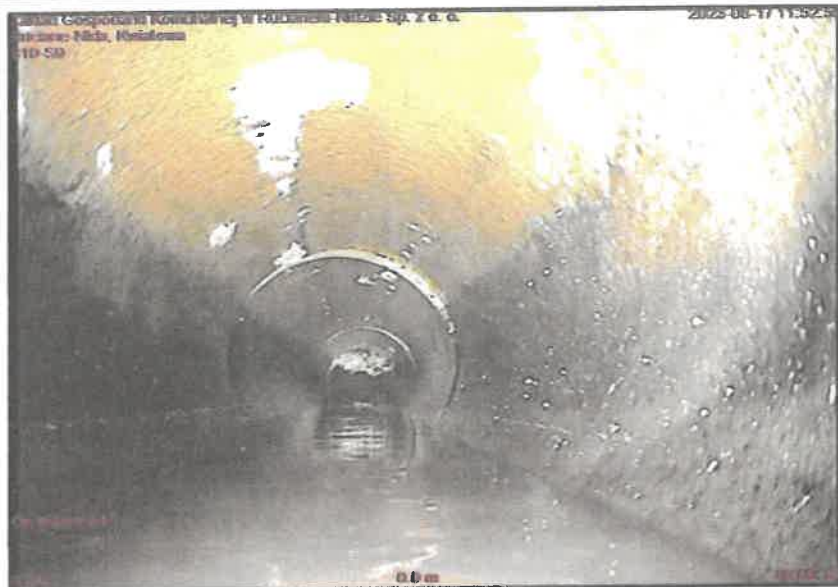
Odległość: **0 m**

Kod	Charakterystyka	Ujęcie ilościowe	Lokalizacja obwodowa	Złącze	Uwagi
BDB	UWAGA OGÓLNA: Tekst uwagi: Od studni S10.

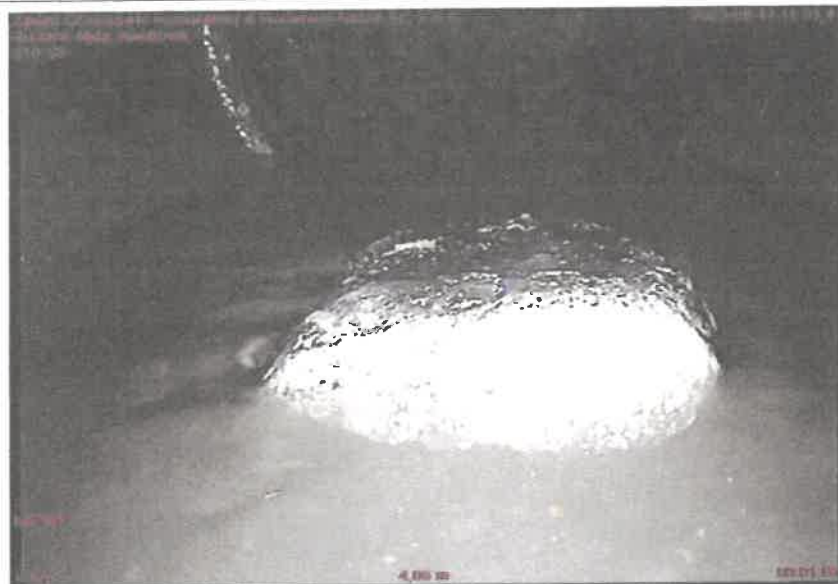
Odległość: **4,06 m**

Kod	Charakterystyka	Ujęcie ilościowe	Lokalizacja obwodowa	Złącze	Uwagi
BDB	UWAGA OGÓLNA: Tekst uwagi: kamień.

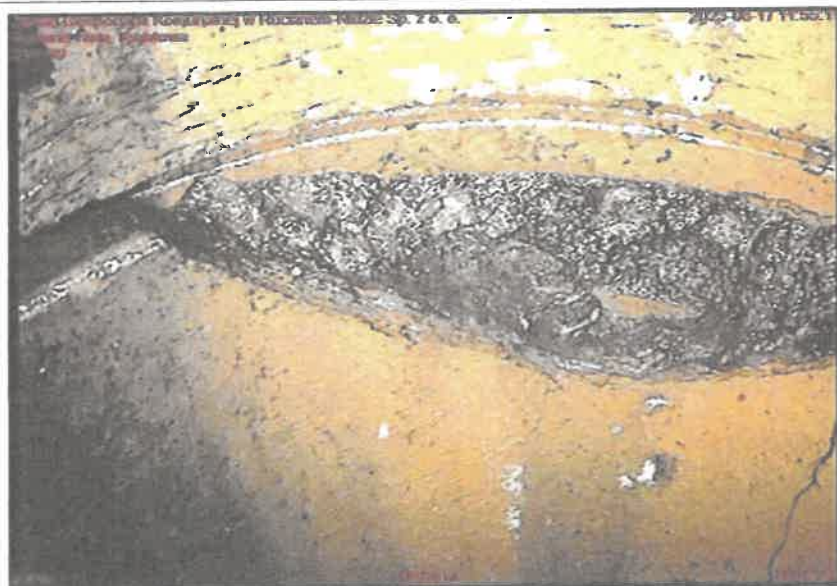
Kod	Charakterystyka	Ujęcie ilościowe	Lokalizacja obwodowa	Złącze	Uwagi
BAB	C	C	50	z 10 do 12	SZCZELINA: Położenie: z 10 do 12. Szerokość pęknięcia w milimetrach: 50. Orientacja szczeliny: złożone. Rodzaj szczeliny: złamanie.

Należy dokonywać okresowych konserwacji, przeglądów, kontroli infrastruktury kanalizacyjnej oraz planować bezwykopowe naprawy, uszczelnienia, renowacje, rekonstrukcje i wymiany przewodów kanalizacyjnych uszkodzonych, bądź nie spełniających stawianych im aktualnie wymagań.

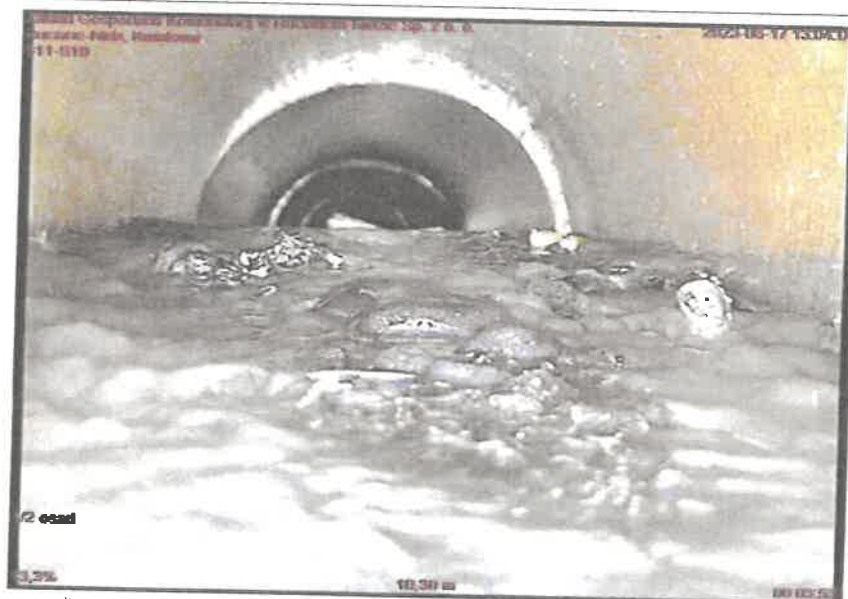
Kod	Charakterystyka	Ujęcie ilościowe	Lokalizacja obwodowa	Złącze	Uwagi
BDB					
	UWAGA OGÓLNA: Tekst uwagi: 1/2 osad.
